CENTRO DE INVESTIGAÇÃO E PREVENÇÃO DE ACIDENTES AERONÁUTICOS

RELATÓRIO FINAL SIMPLIFICADO (SUMA)

| DADOS DA OCORRÊNCIA | | | |
|---|---|---|---|
| --- | 28/ABR/2012 - 20:00 (UTC) | SERIPA V | A-545/CENIPA/2015 |

| DADOS DA AERONAVE | | |
|---|---|---|
| PT-IKF | PIPER AIRCRAFT | PA-28R-200 |

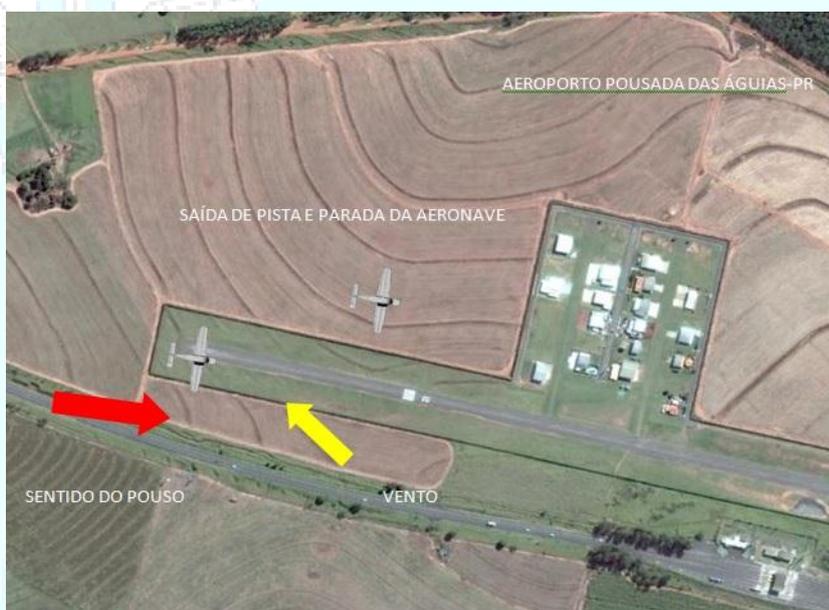
Figura 1 – Local do acidente.

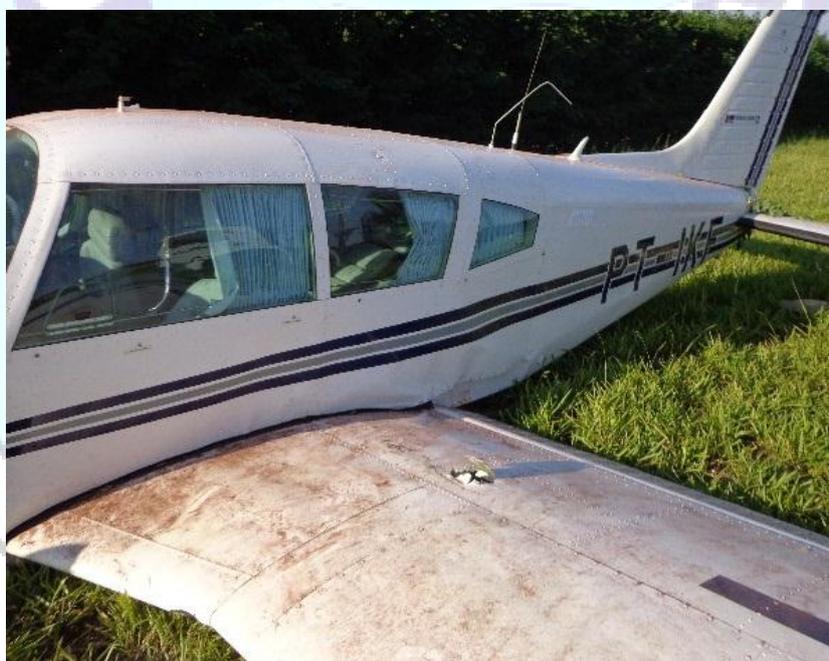
A aeronave teve danos substanciais.

Figura 2 – Posição da aeronave após o acidente.

Ao impactar contra o solo, houve a parada brusca do motor da aeronave.
