## CENTRO DE INVESTIGAÇÃO E PREVENÇÃO DE ACIDENTES AERONÁUTICOS

### RELATÓRIO FINAL SIMPLIFICADO (SUMA)

| DADOS DA OCORRÊNCIA | | | |
|---|---|---|---|
| --- | 17/AGO/2012 - 18:10 (UTC) | SERIPA IV | A-549/CENIPA/2015 |

| DADOS DA AERONAVE | | |
|---|---|---|
| PR-SAO | DIAMOND AIRCRAFT | DA20-C1 |

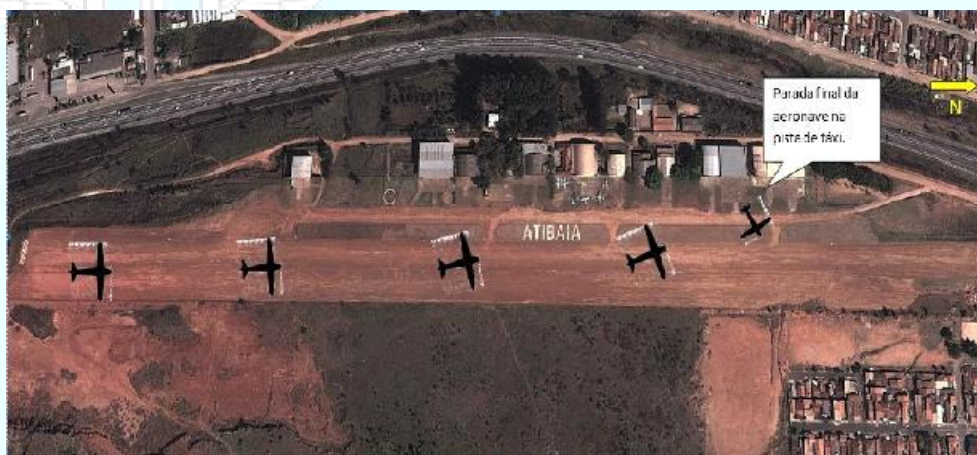
Após o segundo toque, durante a arremetida, a aeronave derivou à esquerda, extrapolando o limite lateral da pista.

Figura 1 - Trajetória da aeronave. |

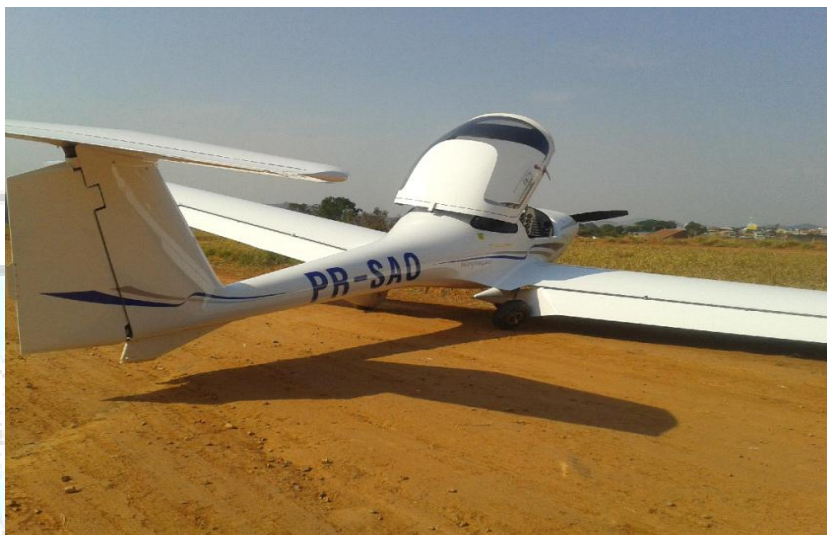
A aeronave teve danos substanciais no trem de pouso, no flape direito e na asa direita.

O momento de guinada, durante a reversão da lateral esquerda para a direita, pode ter provocado um desequilíbrio lateral na aeronave, em função da inércia do movimento no sentido de pouso. Houve o toque da ponta de asa direita na pista e o trem de pouso principal direito absorveu toda a energia do retorno da aeronave ao solo, ocorrendo a quebra da perna de força do respectivo trem de pouso.

Figura 2 - Vista dos danos no trem de pouso e nos flapes.

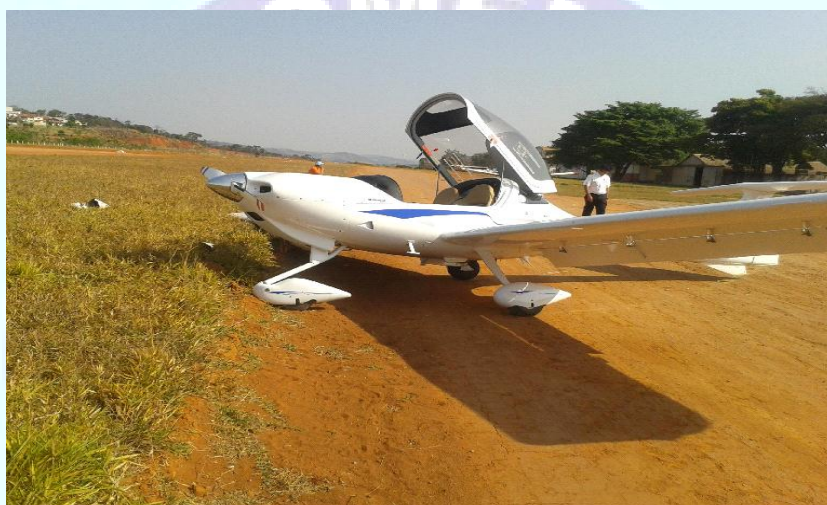
Figura 3- Vista dos danos no trem de pouso e nos flapes.

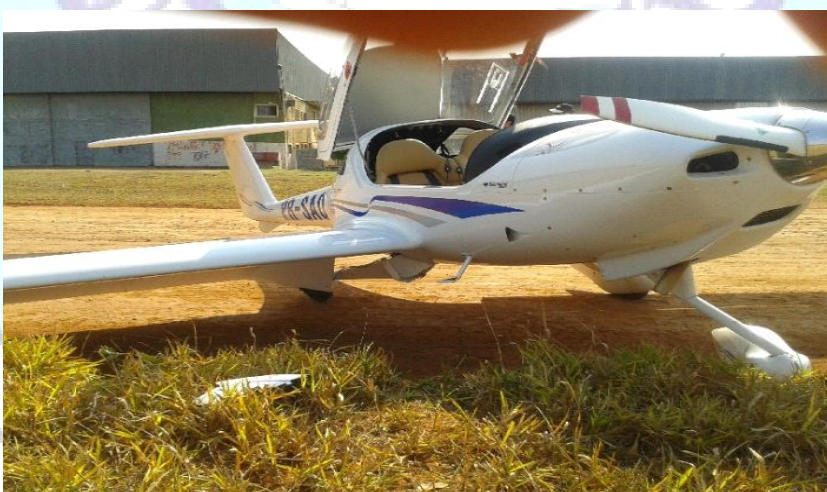
Figura 4 - Vista dos danos no trem de pouso e nos flapes. |
