# COMANDO DA AERONÁUTICA CENTRO DE INVESTIGAÇÃO E PREVENÇÃO DE ACIDENTES AERONÁUTICOS

## RELATÓRIO FINAL SIMPLIFICADO

DADOS DA OCORRÊNCIA			
Nº DA OCORRÊNCIA	DATA - HORA	INVESTIGAÇÃO	SUMA Nº
---	26/MAI/2012 – 11:00 (UTC)	SERIPA III	A-554/CENIPA/2015
CLASSIFICAÇÃO DA OCORRÊNCIA	TIPO DA OCORRÊNCIA	COORDENADAS	
ACIDENTE	POUSO LONGO	19° 54' 33" S	043° 59' 21" W
LOCALIDADE	MUNICÍPIO	UF	
AERÓDROMO CARLOS PRATES	BELO HORIZONTE	MG

DADOS DA AERONAVE		
MATRÍCULA	FABRICANTE	MODELO
PT-NYV	NEIVA	EMB-712
OPERADOR	REGISTRO	OPERAÇÃO
MARTINS AIR ESCOLA DE AVIAÇÃO CIVIL LTDA.	PRI	INSTRUÇÃO

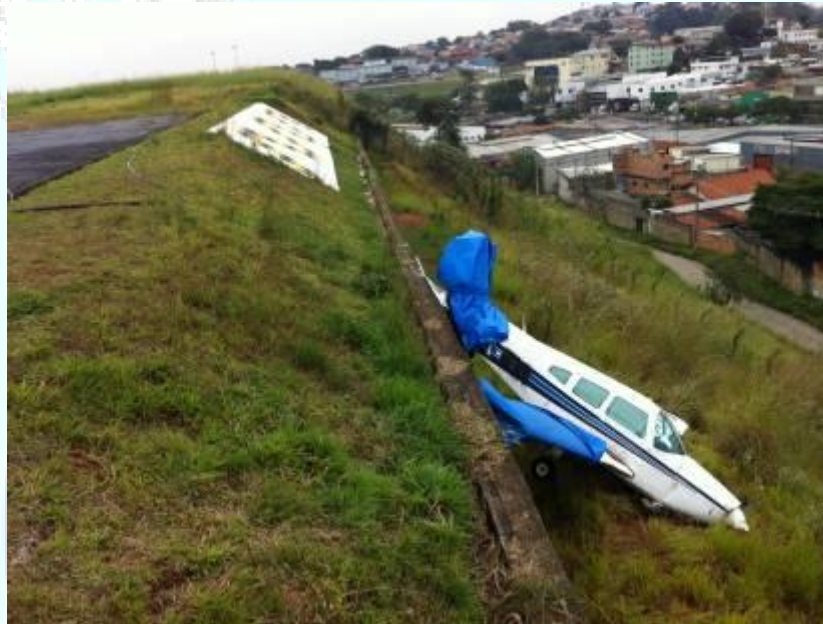
Após o pouso na cabeceira 09, a aeronave percorreu toda a extensão da pista e ultrapassou os limites da cabeceira oposta.

A aeronave teve danos substanciais na hélice, motor, trem de pouso, asa esquerda e estabilizador horizontal.

Figura 1 - Aeronave parada após ultrapassar os limites da pista.

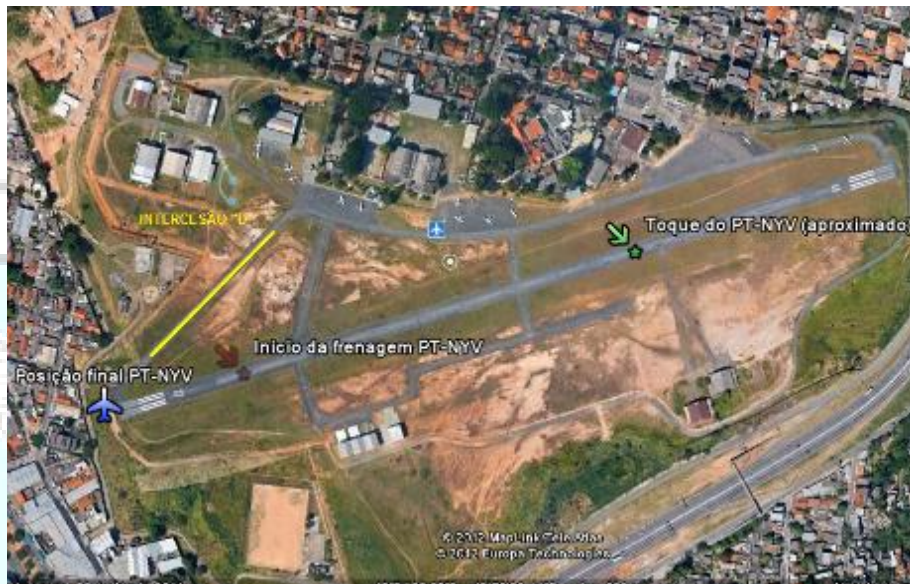
Durante a investigação, observou-se que o piloto efetuou o toque na pista 350m após a cabeceira 09. Mesmo executando o toque nessa posição, restavam-lhe 578m de pista, suficientes para que a aeronave parasse dentro dos limites.

Entretanto, como o piloto possuía intenção de livrar a pista na interseção "D" (última interseção), este iniciou a frenagem da aeronave nos últimos 150m da extensão da pista.

Foi verificado, também, que a pista estava úmida no momento da ocorrência.

Dessa forma, a aeronave extrapolou os limites da pista, vindo a cair no declive existente após a cabeceira oposta.

Figura 2 - Croqui do pouso da aeronave.
