CENTRO DE INVESTIGAÇÃO E PREVENÇÃO DE ACIDENTES AERONÁUTICOS

RELATÓRIO FINAL SIMPLIFICADO (SUMA)

DADOS DA OCORRÊNCIA			
Nº DA OCORRÊNCIA	DATA - HORA	INVESTIGAÇÃO	SUMA Nº
557/A/2014	04/NOV/2012 - 20:00 (UTC)	SERIPA II	A-557/CENIPA/2014
CLASSIFICAÇÃO DA OCORRÊNCIA	TIPO DA OCORRÊNCIA	COORDENADAS	
ACIDENTE	POUSO EM LOCAL NÃO PREVISTO	11°53'46"S	044°17'40"W
LOCALIDADE	MUNICÍPIO	UF	
FAZENDA CONFIDÊNCIA	COTEGIPE	BA

DADOS DA AERONAVE		
MATRÍCULA	FABRICANTE	MODELO
PR-APM	AEROMOT	AMT - 200
OPERADOR	REGISTRO	OPERAÇÃO
SECRETARIA DE SEGURANÇA PÚBLICA DA BAHIA	ADE	POLICIAL

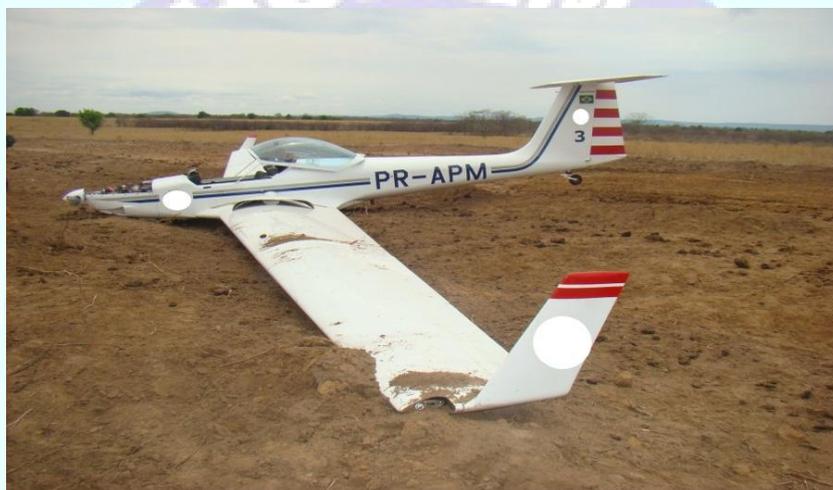
A aeronave teve danos substanciais nas pás da hélice, na fuselagem, nos trens de pouso e na asa direita; e danos leves na asa esquerda e no aileron direito.

Figura 1 - Vista geral da aeronave.

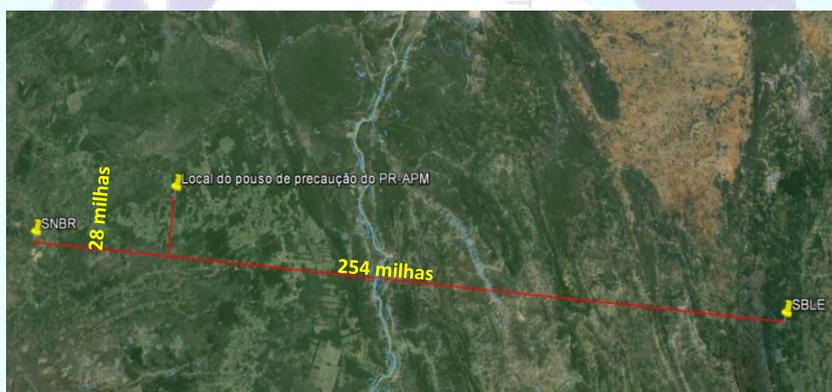
Ao se aproximar da cidade de Barreiras, o piloto se deparou com uma grande formação de nuvens que inviabilizava a continuidade do voo visual.

Após efetuar um desvio para o setor Norte, observou a presença de outras formações pesadas, levando-o a optar pelo retorno para o Aeródromo de Lençóis (SBLE) como alternativa, porém, outra grande formação impediu o prosseguimento do voo em condições VFR.

Com a proximidade do pôr do sol, o comandante da aeronave procurou por um local seguro para realizar um pouso de precaução que, por sua vez, foi efetuado em uma área descampada na Fazenda Confidência, localizada nas proximidades da estrada que liga o Município de Cotegipe ao Distrito de Jupaguá, ambos no Estado da Bahia.

Figura 2 - Trajetória da aeronave.
