## 2. Histórico do voo

Às 14h00min (local), a aeronave decolou do Aeródromo Carlos Prates (SBPR – Belo Horizonte, MG), com dois tripulantes, a fim de realizar um voo local de instrução.

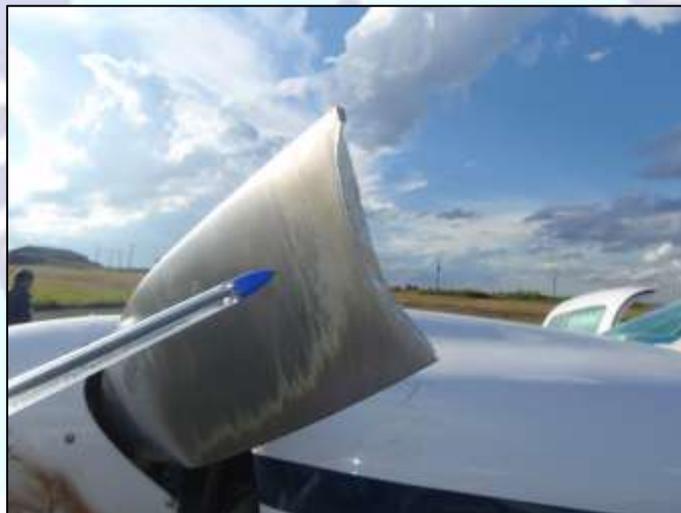
Durante a Ação Inicial, verificou-se que uma das pás da hélice estava sem a extremidade.

Figura 1 – vista da pá de hélice sem a sua extremidade.

A hélice foi enviada para exames laboratoriais no Instituto de Aeronáutica e Espaço (IAE), em São José dos Campos, SP, onde foi verificado que a pá de hélice sem a extremidade apresentou uma propagação subcrítica de trinca, a partir da superfície inferior da pá (intradorso), entre o bordo de ataque e o de fuga, onde se observou marcas de praia indicativas de fadiga, por meio de exames visuais e por estereografia.

De acordo com as análises laboratoriais, associadas à falta de comprovação da realização dos procedimentos recomendados pelo fabricante da hélice, chega-se a hipótese de que, durante o voo, a ponta da pá da hélice rompeu-se devido a uma fratura causada por processo de fadiga, iniciado em uma corrosão intragranular que agiu como concentrador de tensão. Assim como, a perda da ponta da pá da hélice durante o voo justifica a vibração, percebida pelos pilotos, na aeronave.

Avaliar a pertinência da emissão de uma Diretriz de Aeronavegabilidade relativa ao cumprimento do SB R-15A, de 04 de outubro de 1989, emitido pela *Sensenich Propeller Inc.*, com o intuito de tornar obrigatória no Brasil a aplicação dos procedimentos, contidos no referido boletim, nas hélices metálicas de passo fixo deste fabricante, instaladas em aeronaves de matrícula brasileira, a fim de se evitar a possibilidade de quebra da pá por corrosão e fadiga.

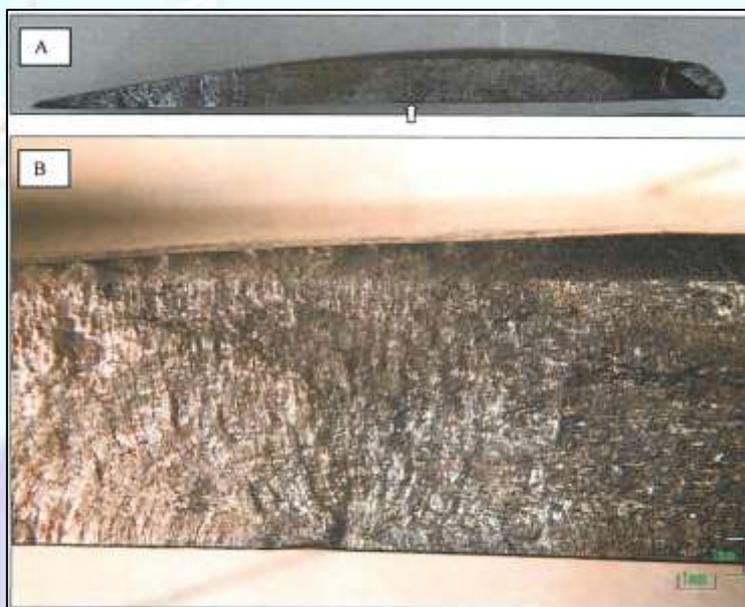
indicativas de fadiga. A região de início da pré-trinca sofreu amassamentos, o que dificultou a identificação da origem da trinca. Nas análises por energia dispersiva de raio X (EDS), realizadas na superfície da hélice, utilizando um corpo de prova preparado metalograficamente, foram detectados os elementos oxigênio (O), cloro (CL), cálcio (K), indicativos de corrosão.

Nos exames metalográficos realizados em região próxima à fratura verificou-se a presença de corrosão intragranular no intradorso da pá.

Figuras 2 e 3 - Perfil da pá de hélice com o início de corrosão intragranular.

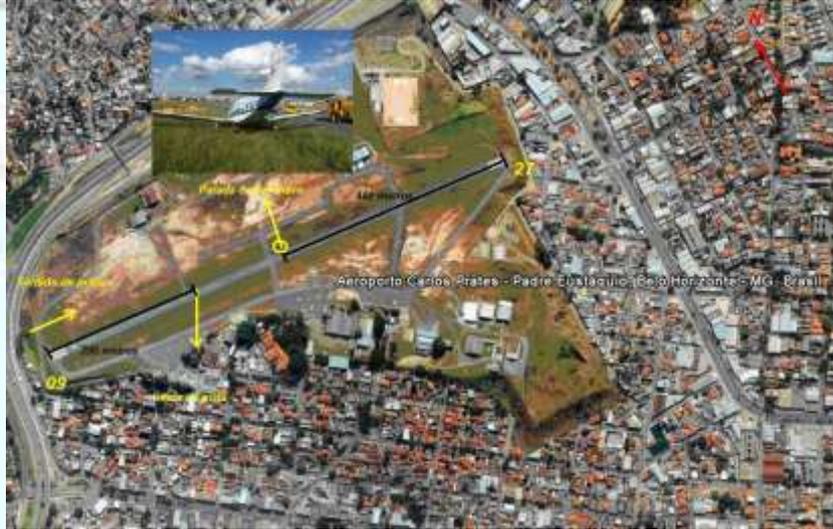
Após sair da pista, a aeronave percorreu 150 metros na área gramada e teve o trem de pouso do nariz quebrado, durante a corrida na lateral da pista.

Figura 4 - Croqui da trajetória da aeronave no Aeródromo Carlos Prates.

A pista do Aeródromo Carlos Prates possuía 928 metros. Entre a cabeceira 09 e o ponto de parada da aeronave foram percorridos aproximadamente 450 metros, distância que equivale a 48,5% do total da pista.

Sendo assim, a saída da aeronave deu-se antes da metade da pista, provavelmente em decorrência de excessiva ansiedade do instrutor, em função do medo de não conseguir parar dentro dos limites da pista e cair no desnível do terreno localizado após cabeceira oposta (cabeceira 27).
