2. Histórico do voo

A-563/CENIPA/2015 - 01

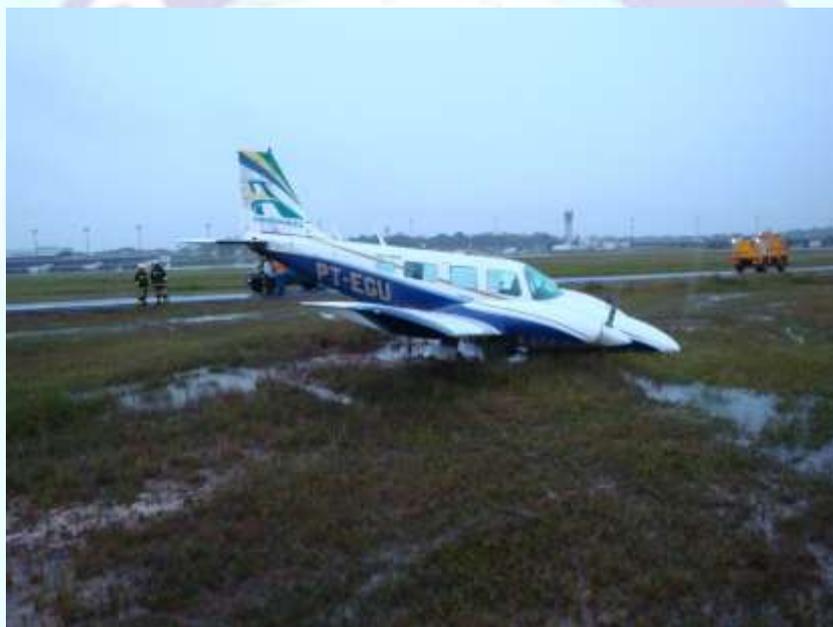
Após o toque na grama molhada a aeronave percorreu cerca de 200 (duzentos) metros e, ao cruzar um trecho de asfalto, o trem de pouso do nariz quebrou, vindo a percorrer aproximadamente dez metros até a parada total.

A aeronave teve danos substanciais no trem de pouso do nariz e nas hélices.

Figura 1 – Vista da aeronave no local do acidente..
