2. Histórico do voo

A-614/CENIPA/2014 - 01

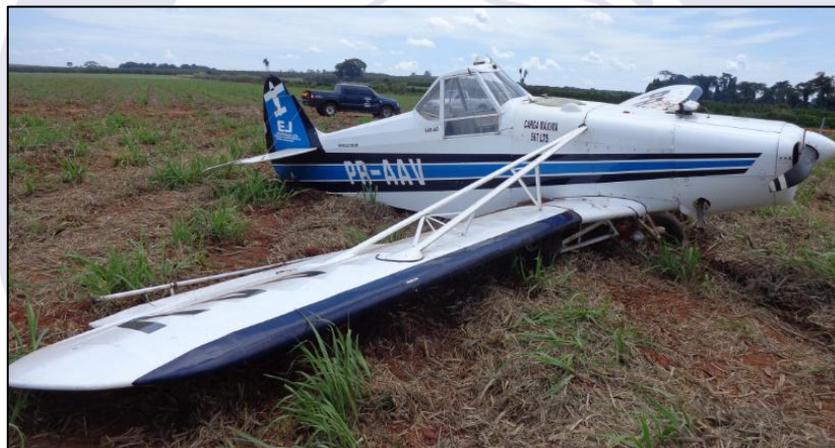
A aeronave teve danos substanciais no trem de pouso principal, hélice, equipamento de pulverização, asas e fuselagem.

Figura 1 - Visão geral da aeronave e avarias.

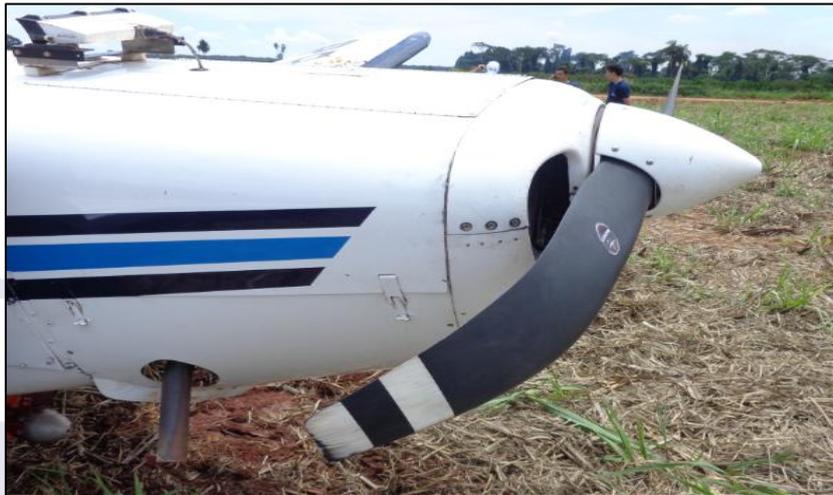
A Comissão verificou que os danos à hélice eram compatíveis com impacto com baixa potencia.

Figura 2 - Detalhe de danos na hélice.

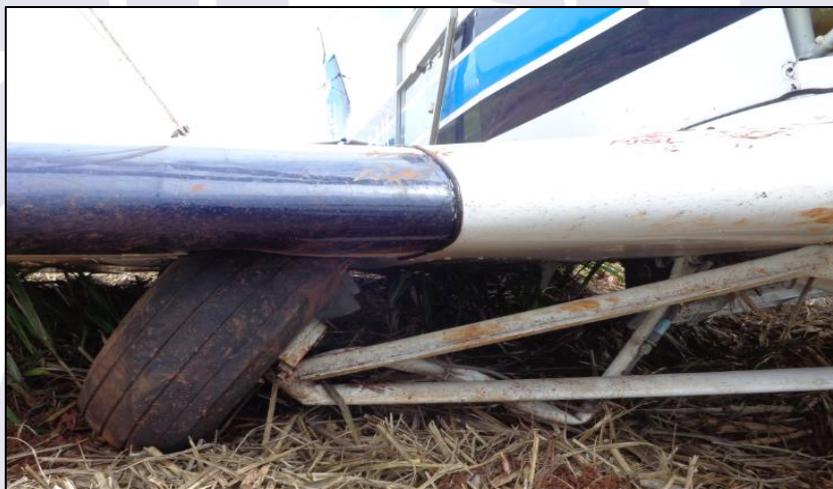
Figura 3 - Detalhes de danos na perna direita do trem de pouso principal
