CENTRO DE INVESTIGAÇÃO E PREVENÇÃO DE ACIDENTES AERONÁUTICOS

RELATÓRIO FINAL SIMPLIFICADO (SUMA)

DADOS DA OCORRÊNCIA			
Nº DA OCORRÊNCIA	DATA - HORA	INVESTIGAÇÃO	SUMA Nº
029/IG/2015	25/FEV/2015 - 14:45 (UTC)	SERIPA V	IG-029/CENIPA/2015
CLASSIFICAÇÃO DA OCORRÊNCIA	TIPO DA OCORRÊNCIA	COORDENADAS	
INCIDENTE GRAVE	FALHA DO MOTOR EM VOO	30°05'17"S	051°14'42"W
LOCALIDADE		MUNICÍPIO	UF
HIPÓDROMO DO CRISTAL		PORTO ALEGRE	RS

DADOS DA AERONAVE		
MATRÍCULA	FABRICANTE	MODELO
PT-JJM	PIPER AIRCRAFT	PA-28-140
OPERADOR	REGISTRO	OPERAÇÃO
AEROCLUBE DE ELDORADO DO SUL	PRI	INSTRUÇÃO

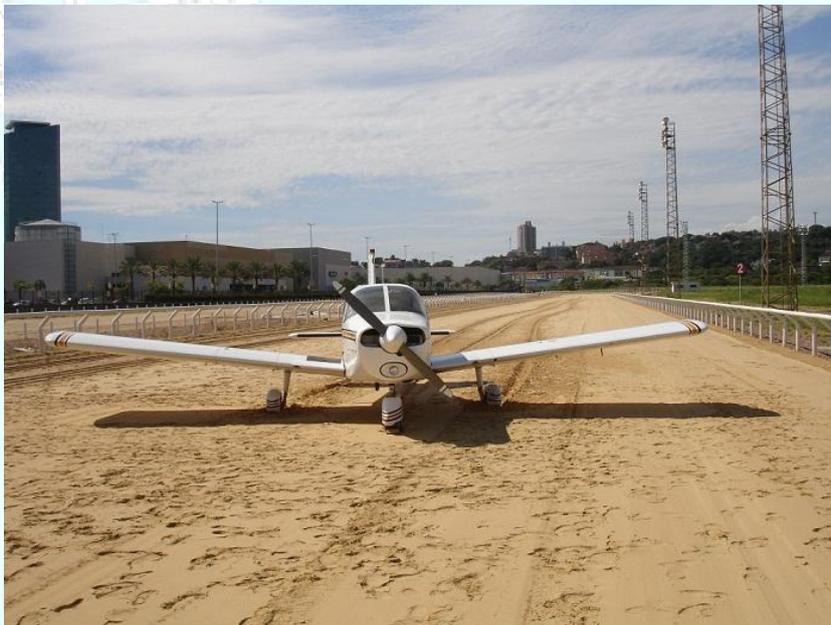
Figura 1 – Vista da aeronave após a parada total.

A aeronave não teve danos.

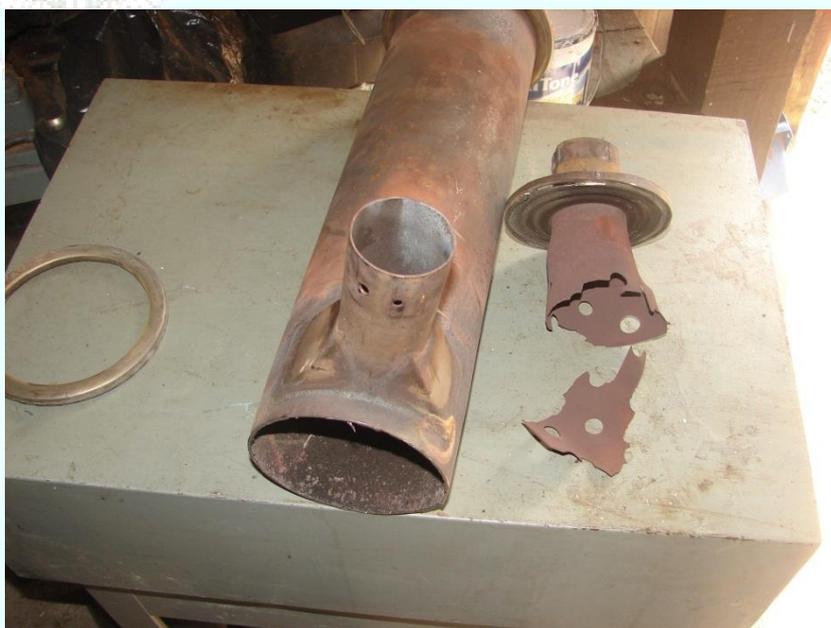
- as velas de ignição foram removidas e foi verificado que estavam em condições normais de uso;
- foi removido o carburador, constatando não haver nenhuma obstrução ou sinal de ingestão no venturi;
- na inspeção do sistema de exaustão, foi constatado que o tubo corta chama, parte interior da mufla, PN 66704-02, estava solto. Com a vibração, obstruindo parcialmente a saída dos gases de exaustão, o que, em regime de alta potência, poderia limitar o fluxo de saída dos gases de escapamento, provocando o funcionamento irregular do motor e a perda de potência; e
- o tubo corta-chama estava deteriorado e partido.

Figura 2 – Vista do tubo corta-chama deteriorado e partido.

Não foi encontrado nenhum registro de manutenção que indicasse a substituição do tubo corta-chama.

O fato de não haver registro de substituição do item leva a crer que ele não foi substituído, mesmo o motor contando com um total de 8.914 horas voadas.

A mufla e o escapamento da aeronave PT-JJM foram substituídos.

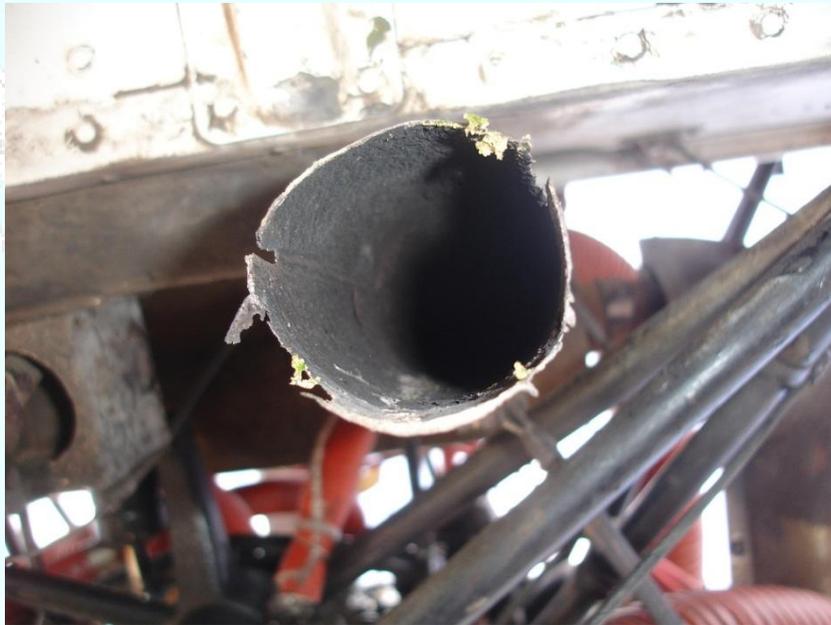
Apesar de a substituição não ser obrigatória, foi verificado que o tubo de escapamento do sistema de exaustão já apresentava avançado estado de deterioração, o que poderia indicar a necessidade da troca da mufla, já que não há possibilidade de inspecioná-la internamente.

Figura 4 – Vista do tubo de escapamento do sistema de exaustão.

Dessa forma, mesmo com o componente apresentando um estado de deterioração avançada, houve uma inadequação dos serviços de manutenção preventiva. Além disso, não houve adequado planejamento e supervisão das atividades de manutenção, que, efetivamente pudessem ter interferido de modo a evitar a ocorrência em tela.
