2. Histórico do voo

A aeronave decolou do Aeroporto de Jacarepaguá (SBJR), localizado no município do Rio de Janeiro, RJ, para realizar um voo local de instrução, com um piloto e um piloto-aluno a bordo.

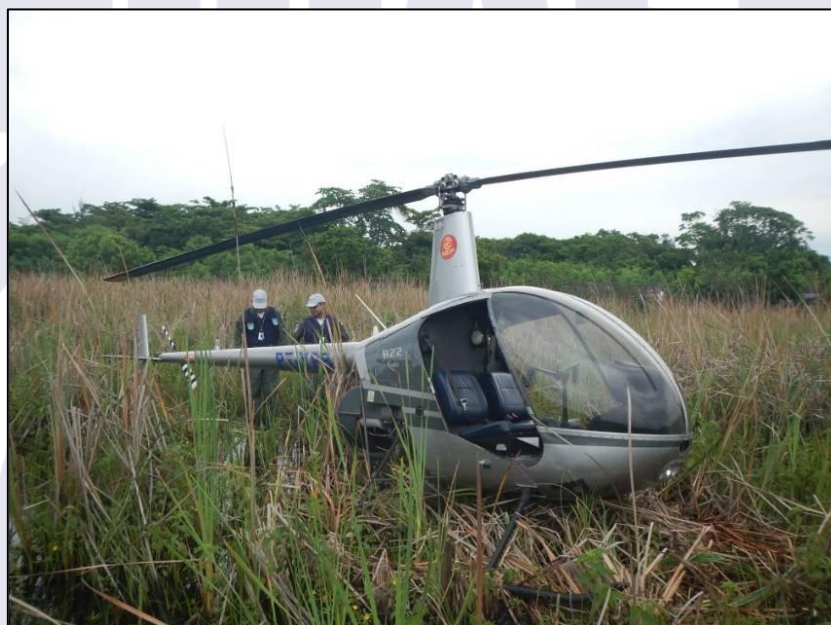
A aeronave teve danos leves nas pás do rotor de cauda e rompimento no eixo de transmissão do rotor de cauda.

Figura 1- Aeronave após o pouso na área de charque do Bosque da Barra.

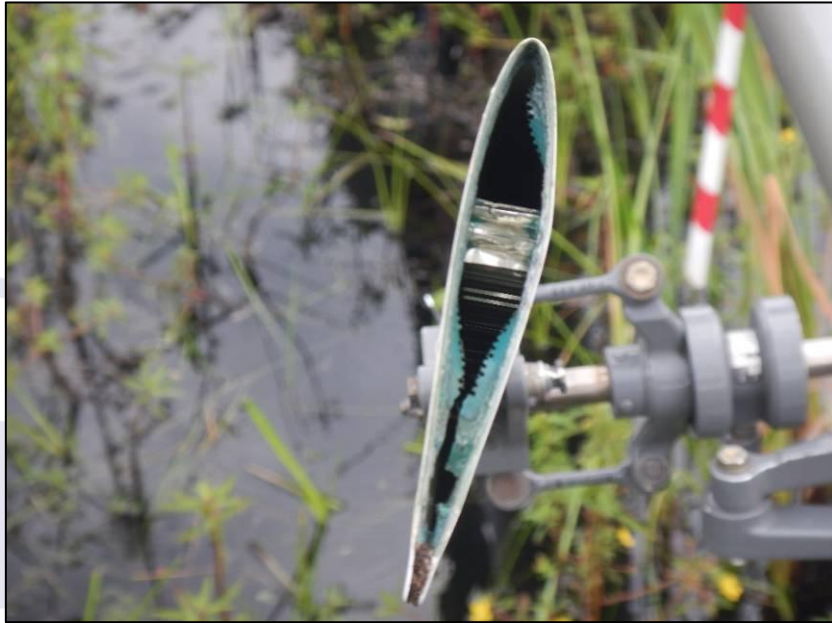
Durante a Ação Inicial foi verificada a ausência da ponta de uma das pás do rotor de cauda (*tipcap*).

Figura 2 - Ausência da ponta da pá do rotor.

[...] Uma *blade* sofreu deformação plástica e apresenta marcas na superfície. A outra *blade* apresentou perda do revestimento da extremidade denominado *tipcap*. Pode-se observar a presença do adesivo na parte interna da extremidade. Não foi possível determinar a causa raiz da falha. Como hipótese, a soltura da extremidade pode ter ocorrido pela perda das propriedades mecânicas do adesivo, devido ao envelhecimento do mesmo.

Com base no laudo do DCTA, considerou-se a possibilidade de que a ausência de procedimentos de manutenção específicos para as pás do rotor de cauda tenha relação direta com o desprendimento do *tipcap* durante o voo, pois é possível que a perda das propriedades mecânicas do adesivo tenha ocorrido ao longo do tempo de operação desde a sua montagem inicial.

Com o desprendimento do *tipcap*, ocorreu um desbalanceamento dinâmico no rotor de cauda, provocando forte vibração na aeronave, sentida pelos pilotos.

Acompanhar os dados de confiabilidade das pás do rotor de cauda do projeto da aeronave R22, de modo a avaliar a incidência de falhas do referido componente antes do TLV estabelecido.

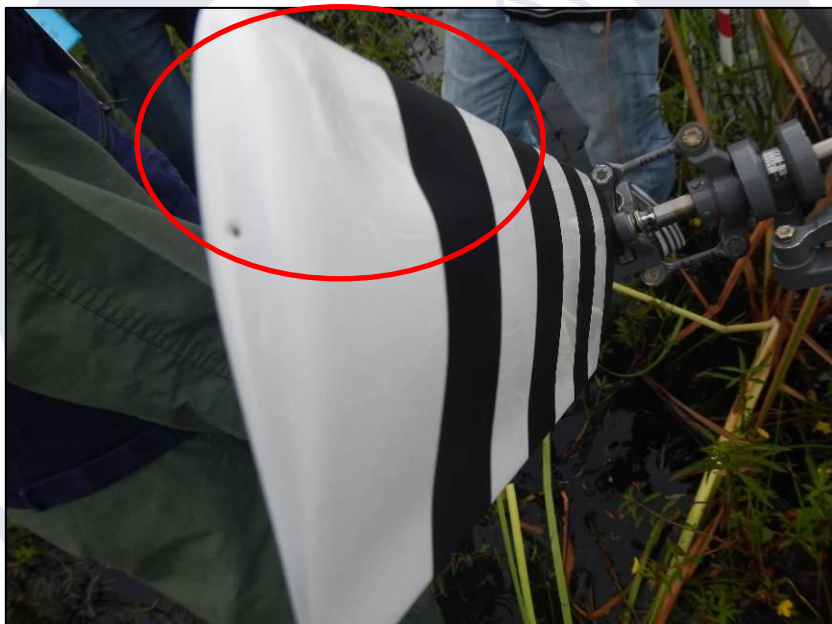
Os investigadores também observaram que havia um amassamento com características compatíveis com impacto em substância líquida em uma das faces da outra pá do rotor de cauda.

Figura 3 - Amassamento proveniente de impacto com água.

Somando-se as causas do amassamento plástico nas pás do rotor de cauda e do rompimento do eixo de transmissão do rotor de cauda, é possível concluir que, ao realizar a aproximação para o pouso, o piloto efetuou o *flare* com atitude excessiva e/ou a baixa altura, vindo a tocar o rotor de cauda na água, causando abrupta desaceleração do conjunto. Com isso, houve o rompimento do eixo de transmissão do rotor de cauda e, conseqüentemente, a perda de efetividade do rotor de cauda (*Loss of Tail-rotor Effectiveness - LTE*).

Realizar gestões junto à NEP - Nacional Escola de Pilotagem, no sentido de garantir que os instrutores e pilotos recebam os treinamentos de padronização relativos à correta execução da manobra de autorrotação.

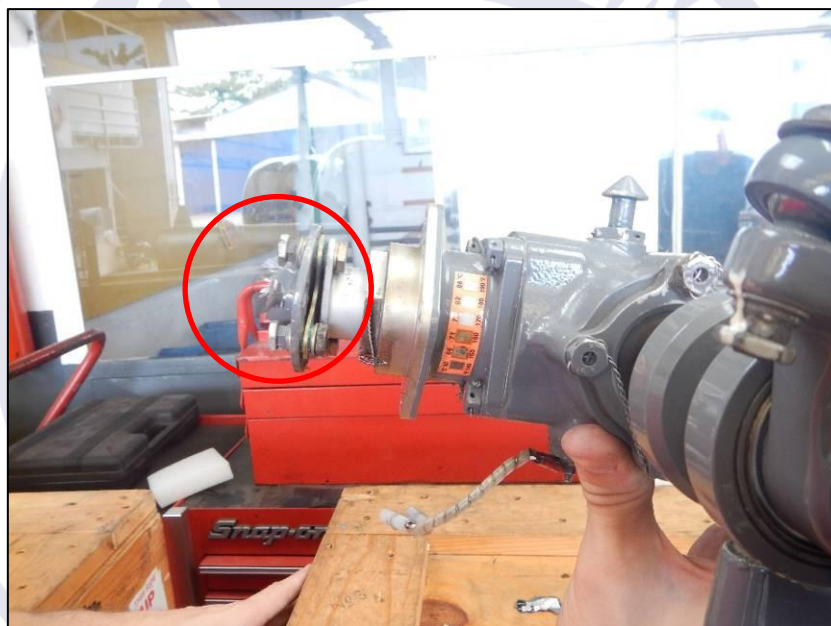
Além disso, foi identificada ruptura por torção no eixo de transmissão do rotor de cauda, bem próxima à caixa de transmissão traseira, evidenciando a ocorrência de abrupta desaceleração com origem no conjunto do rotor de cauda.

Figura 4 - Ponto de rompimento do eixo de transmissão.

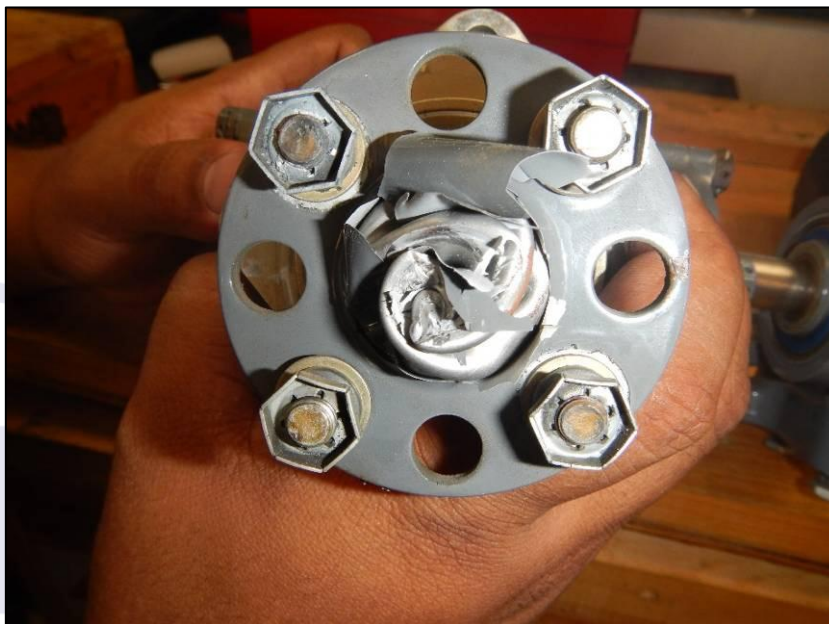
Figura 5 - rompimento do eixo por torção
