CENTRO DE INVESTIGAÇÃO E PREVENÇÃO DE ACIDENTES AERONÁUTICOS

RELATÓRIO FINAL SIMPLIFICADO (SUMA)

DADOS DA OCORRÊNCIA			
Nº DA OCORRÊNCIA	DATA - HORA	INVESTIGAÇÃO	SUMA Nº
138/IG/2014	17/AGO/2014 - 15:05 (UTC)	SERIPA VI	IG-138/CENIPA/2014
CLASSIFICAÇÃO DA OCORRÊNCIA	TIPO DA OCORRÊNCIA	COORDENADAS	
INCIDENTE GRAVE	POUSO SEM TREM	15°56'14"S	047°43'38"W
LOCALIDADE	MUNICÍPIO	UF	
AERÓDROMO BOTELHO (SIQE)	BRASÍLIA	DF

DADOS DA AERONAVE		
MATRÍCULA	FABRICANTE	MODELO
PT-LYG	BEECH AIRCRAFT	95-B55
OPERADOR	REGISTRO	OPERAÇÃO
PARTICULAR	TPP	PRIVADA

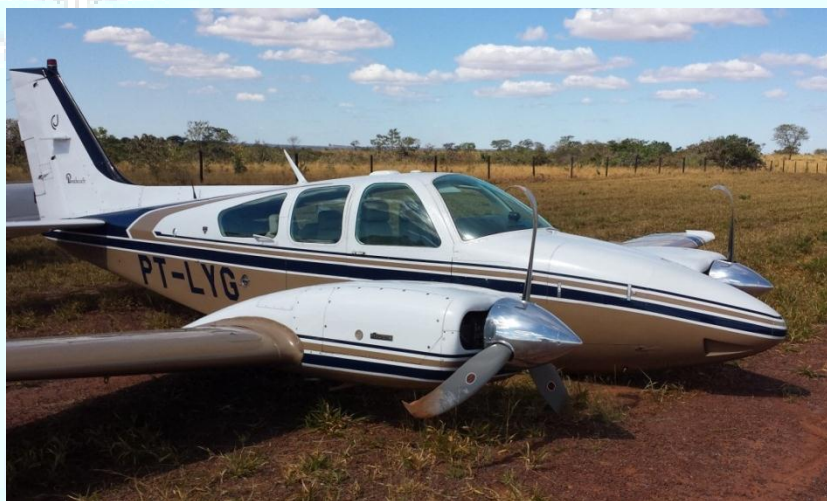
A aeronave teve danos substanciais nas hélices, motores e parte inferior da fuselagem (Figura 1).

Figura 1 - Estado geral da aeronave após ter sido retirada da pista.

Após o primeiro toque na pista 14, a aeronave percorreu 263 metros até a sua parada total, teve danos substanciais às hélices, motores e parte inferior da fuselagem.

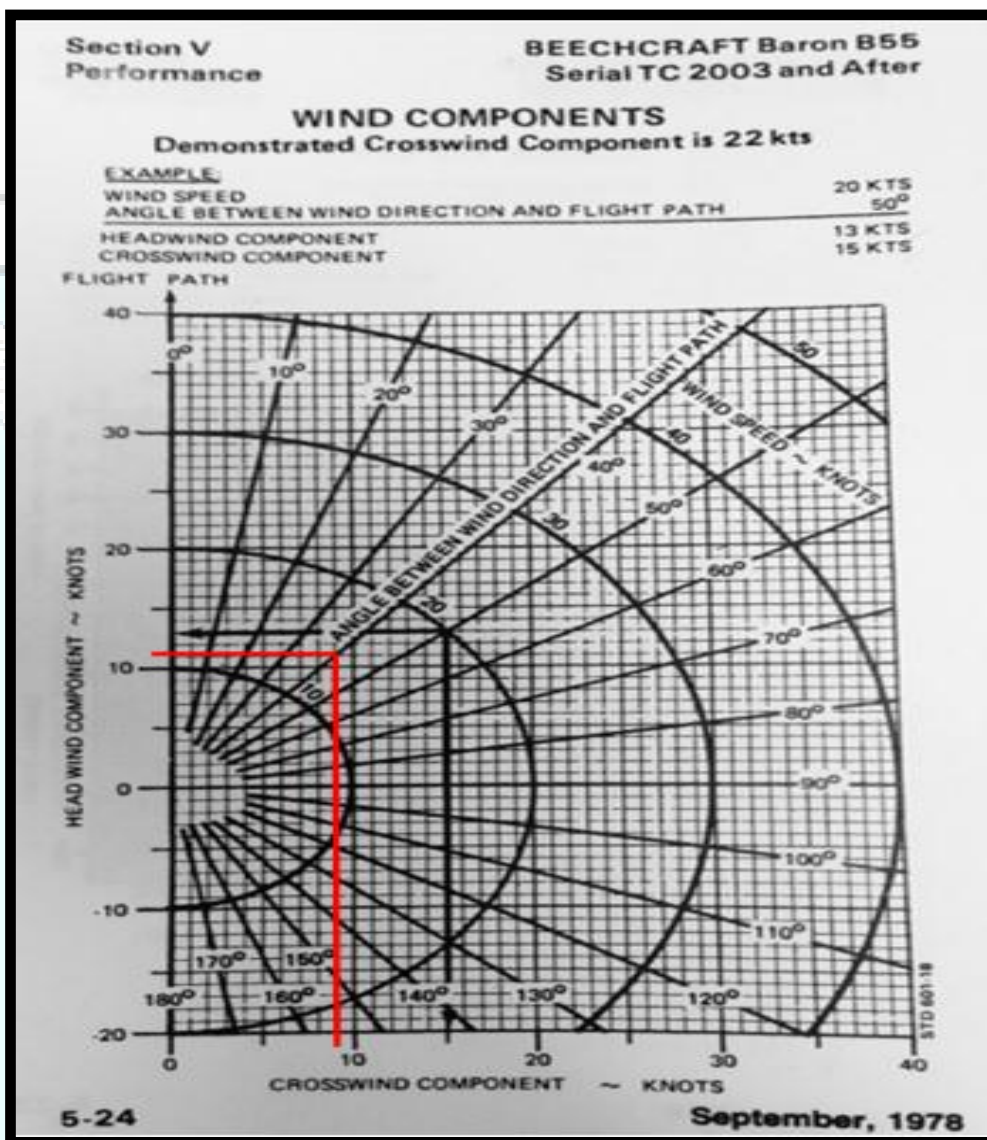
Figura 3 - Manual de Operações do Piloto (Performance)

Na perna base, acertou a velocidade para 100kt e desceu o suficiente para chegar a 800ft de altura na final. Levou os manetes de hélice para a posição de máxima rotação, comandou os flapes para a máxima extensão, ajustou a velocidade para 90kt e razão de descida para 800ft/min. Segundo o piloto, havia vento moderado, direção 100 graus e intensidade de 14kt, de acordo com os limites de operação da aeronave (Figura 3).

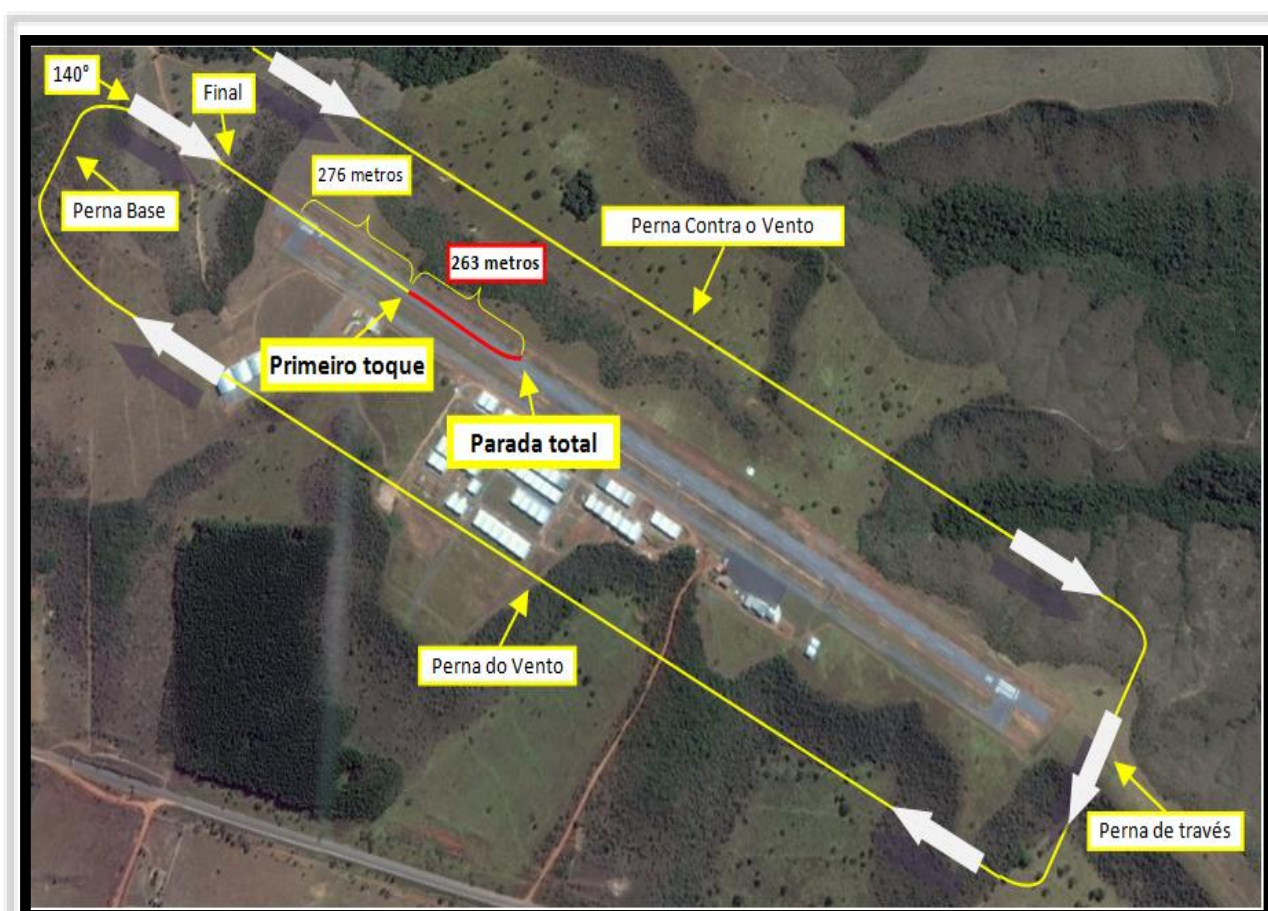
Figura 4 - Croqui com a trajetória da aeronave no circuito de tráfego até a parada total.

Em seguida, fechou o combustível, desligou todos os equipamentos elétricos, a chave geral e os magnetos, afastando-se imediatamente da aeronave. Croqui de acordo com a Figura 4.

- j) o primeiro toque da aeronave ocorreu a 276m a partir do início da cabeceira 14 do aeródromo Botelho e percorreu 263m até a parada total, ligeiramente à esquerda do centro da pista;
- k) as pontas das pás das hélices tiveram deformações simétricas para trás;
- l) o único ocupante da aeronave saiu ileso; e
- m) a aeronave teve danos substanciais.

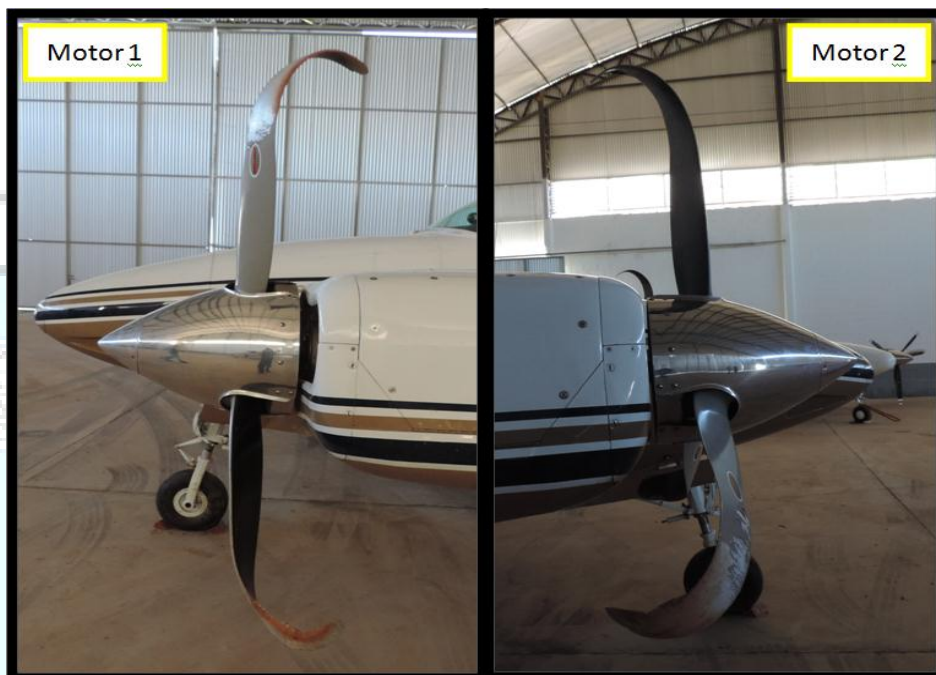
Durante a ação inicial, verificou-se que as hélices tocaram o solo sem desenvolver tração relevante, ou seja, com baixa rotação, o que se constata pelas deformações de suas pás, com simetria para trás em suas extremidades posteriores. Fato verificado nos componentes do motor da asa esquerda (número 1) e da asa direita (número 2).

A pouca tração nas hélices é justificada em função da ação do piloto de reduzir totalmente os manetes de potência, na transição da aproximação final para o *paliê*, momentos antes do pouso.

A angulação da hélice após o impacto (Figura 5) e a declaração do piloto confirma que o motor desenvolvia pouca potência no momento do toque, ou seja, a aeronave prosseguia para um pouso normal sem a percepção, por parte do tripulante, da configuração incorreta, o trem de pouso não estava baixado.

Figura 5 - Deformação das hélices após o impacto.
