COMANDO DA AERONÁUTICA
CENTRO DE INVESTIGAÇÃO E PREVENÇÃO DE
ACIDENTES AERONÁUTICOS

RELATÓRIO FINAL
A - 020/CENIPA/2014

<u>OCORRÊNCIA:</u>	ACIDENTE
<u>AERONAVE:</u>	D-GOMM
<u>MODELO:</u>	PA-34
<u>DATA:</u>	16FEV2007

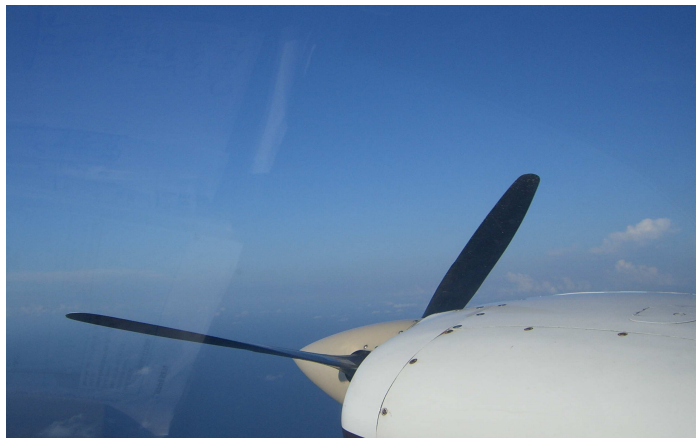
b) uma das imagens encontradas mostrava a hélice do motor direito parada e embandeirada, conforme figura abaixo;

É fato que o motor direito falhou em voo, no entanto, não foi possível elucidar os motivos que levaram a essa falha, uma vez que não foi possível resgatar a aeronave.
