**RELATÓRIO FINAL**  
**A - Nº 120/CENIPA/2012**

**OCORRÊNCIA:** ACIDENTE

**AERONAVE:** N2176P

**MODELO:** PA-23

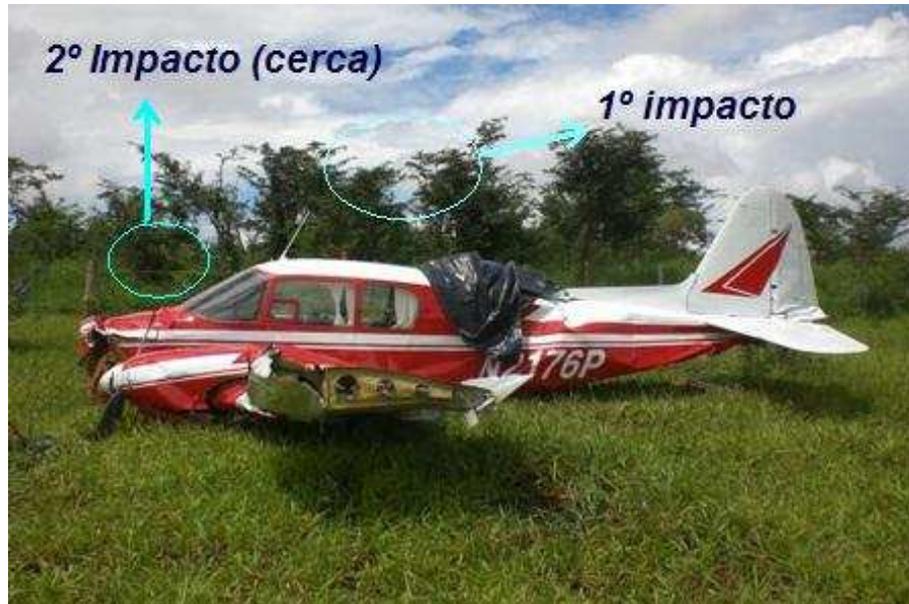
Danos graves na fuselagem, nas asas, nos motores e na hélice direita. O trem de pouso do nariz e os flapes ficaram totalmente destruídos.

O primeiro impacto ocorreu contra arbustos, a uma altura aproximada de 4 metros e, logo após, contra uma cerca da Fazenda Santa Clara. Após o segundo impacto, a aeronave percorreu 15 metros e parou a 90 graus em relação à trajetória do deslocamento.

Fig. 1: Aeronave após a parada.

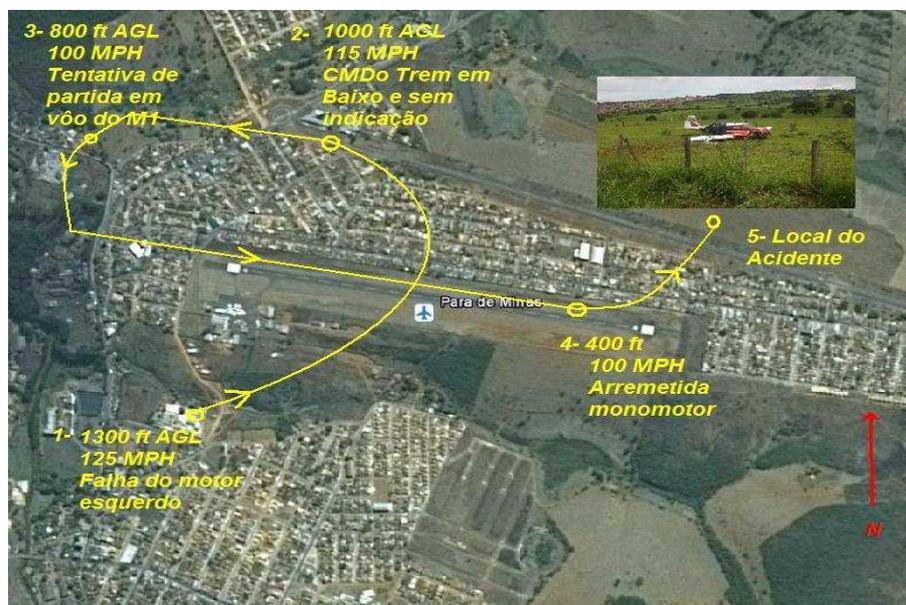
A trajetória da aeronave e o local do impacto são demonstrados na figura 2, com informações de velocidade, procedimentos do piloto, ponto de parada do motor e local do acidente.

Fig. 2: Trajetória e local do acidente.

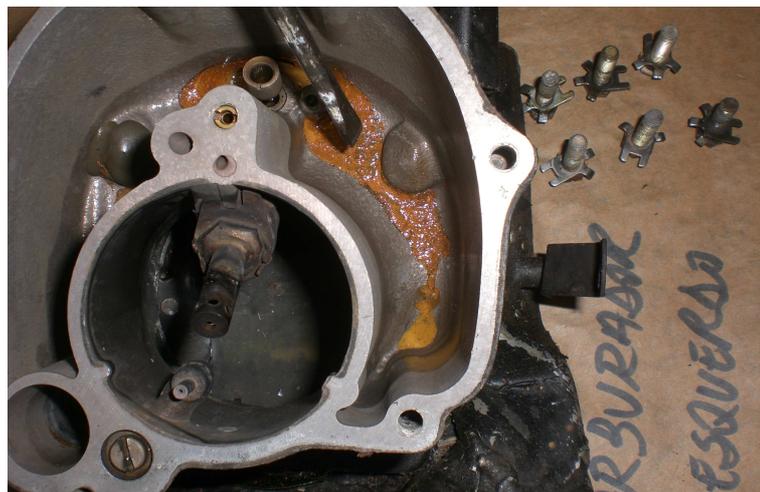
Durante a ação inicial, foi encontrada água com subprodutos de corrosão metálica na cuba dos carburadores de ambos os motores da aeronave.

Fig. 3: Corrosão na cuba do carburador esquerdo

O combustível coletado do motor esquerdo (que falhou) apresentava maior quantidade de impurezas do que o do motor direito.

Os sinais de corrosão nos componentes do motor denotam que os serviços de manutenção não estavam sendo realizados adequadamente.

Os serviços de manutenção não estavam adequados, permitindo a presença de corrosão em componentes do motor.

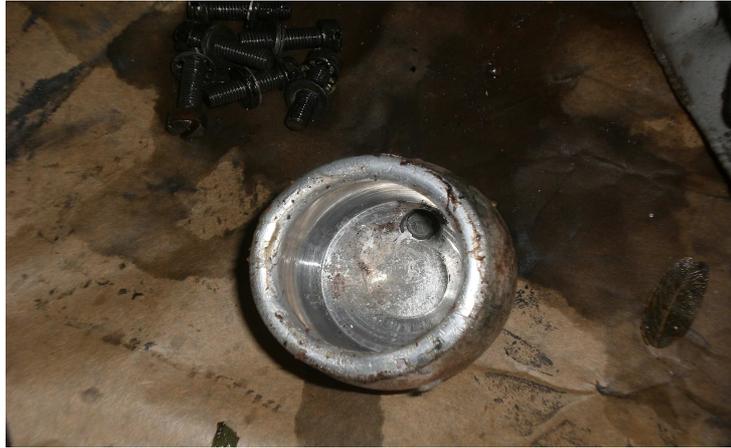
Os copos dos filtros de combustível (copinhos) de ambas as asas e o interior da bomba de combustível dos motores apresentavam corrosão superficial, supostamente, causada pela presença de água no sistema de combustível da aeronave.

Fig. 4: Copo do filtro da asa direita com corrosão superficial

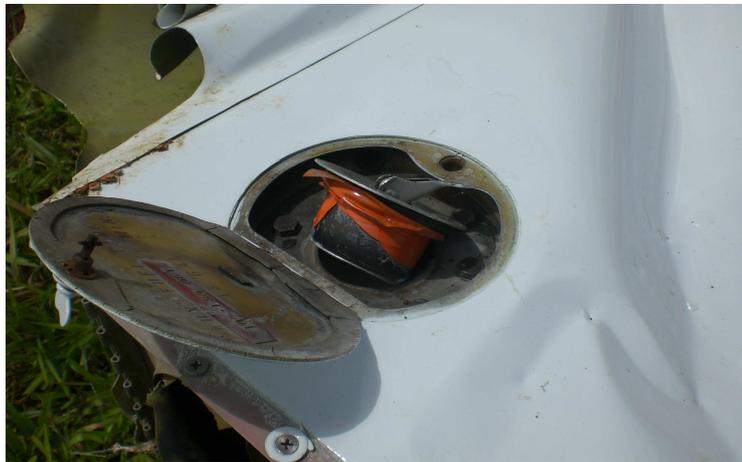
Durante a ação inicial, foi verificado que havia uma fita isolante usada para auxiliar na vedação da tampa do bocal de abastecimento da asa esquerda, a fim de evitar vazamento de combustível verificado durante o translado da aeronave dos EUA.

Fig. 5: Fita isolante (em vermelho) no bocal de abastecimento

Também não foram verificadas as discrepâncias nas tampas dos bocais de abastecimento de combustível, que poderiam permitir a entrada de água nos tanques.

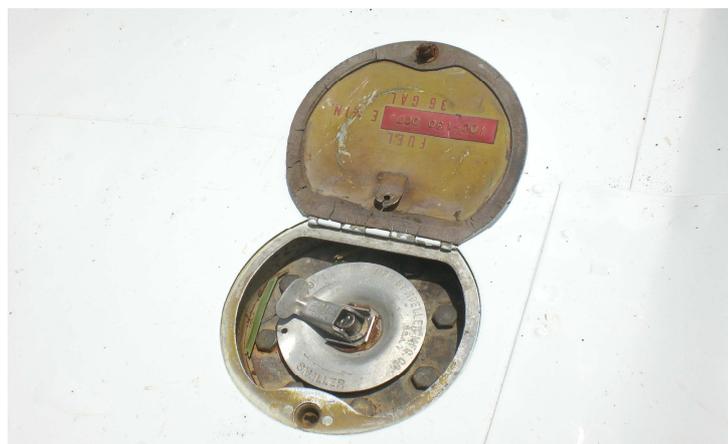
As borrachas de vedação dos bocais de abastecimento dos tanques de combustível encontravam-se ressecadas e desgastadas.

Fig. 6: Borracha de vedação do bocal do tanque ressecada
