COMANDO DA AERONÁUTICA
CENTRO DE INVESTIGAÇÃO E PREVENÇÃO DE
ACIDENTES AERONÁUTICOS

RELATÓRIO FINAL
IG - 041/CENIPA/2014

<u>OCORRÊNCIA:</u>	INCIDENTE GRAVE
<u>AERONAVE:</u>	N-413HB
<u>MODELO:</u>	BEECH 4000
<u>DATA:</u>	26AGO2009

O presente Relatório Final refere-se ao incidente grave com a aeronave N-413HB, modelo *Beech 4000*, ocorrido em 26AGO2009, classificado como perda de controle no solo.

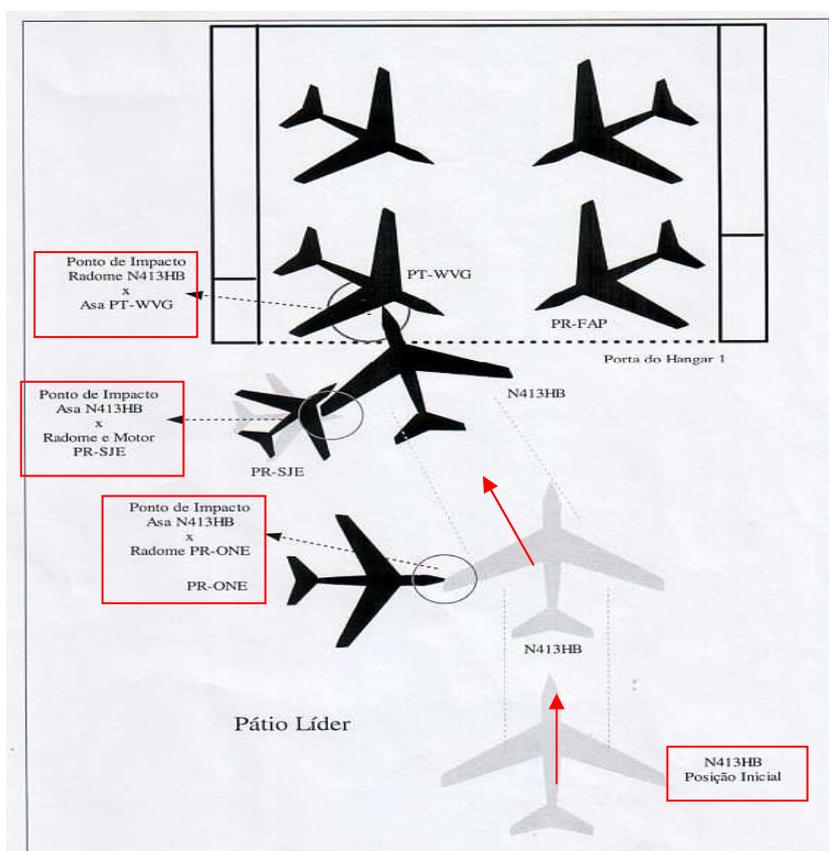
Figura 1 - Croqui da área do Incidente Grave.

Após alguns segundos, a aeronave começou um movimento involuntário, por gravidade, em direção ao hangar.

No painel de alarmes apareceu a informação *park brake low pressure* – o que indicava pressão hidráulica insuficiente no circuito de freio de estacionamento. A bomba hidráulica auxiliar foi acionada pela tripulação, porém, a pressão continuou baixa.

O N-413HB colidiu contra três aeronaves estacionadas, sendo duas no pátio (PR-ONE e PR-SJE) e uma na entrada do hangar (PT-WVG), parando logo em seguida.

É possível que o leve declive do pátio na direção do hangar tenha contribuído para o movimento inadvertido da aeronave, após o acionamento da APU.
