**COMANDO DA AERONÁUTICA**  
**CENTRO DE INVESTIGAÇÃO E PREVENÇÃO DE**  
**ACIDENTES AERONÁUTICOS**

**RELATÓRIO FINAL**  
**A - Nº 088/CENIPA/2012**

<b><u>OCORRÊNCIA:</u></b>	<b>ACIDENTE</b>
<b><u>AERONAVE:</u></b>	<b>PP-ABX</b>
<b><u>MODELO:</u></b>	<b>152</b>
<b><u>DATA:</u></b>	<b>18FEV2011</b>

O presente Relatório Final refere-se ao acidente com a aeronave PP-ABX, modelo 152, ocorrido em 18FEV2011, classificado como perda de controle em voo.

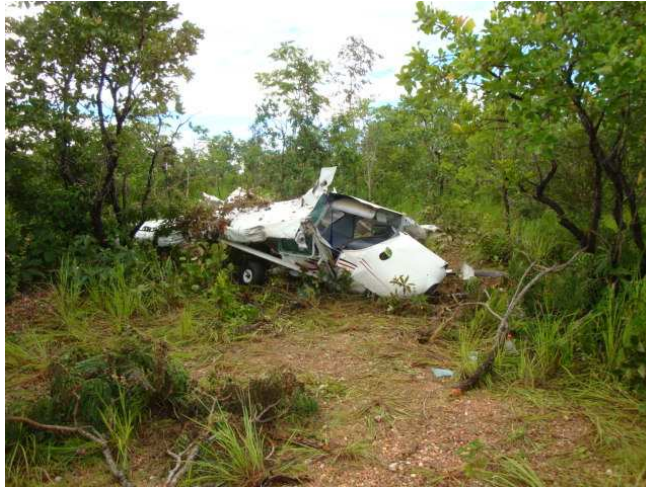
Inicialmente, a aeronave colidiu contra a copa de uma árvore de cerca de 3 metros de altura e, em seguida, colidiu contra o solo no sentido vertical, com as asas niveladas e deslocamento longitudinal quase nulo.

A fuselagem traseira se partiu e as asas e o *spinner* foram arrancados.

As deformações sofridas pelas pás da hélice indicavam que o motor impactou contra o solo sem potência.

Os destroços da aeronave ficaram concentrados, em área plana.

Figura nº1 Situação dos destroços.

Ao serem analisados os destroços no local da ocorrência, verificou-se que a aeronave colidiu contra o solo no sentido vertical, com as asas niveladas e deslocamento longitudinal quase nulo, evidenciando uma condição de estol.

As deformações sofridas pelas pás da hélice indicavam que o motor impactou o solo sem potência.

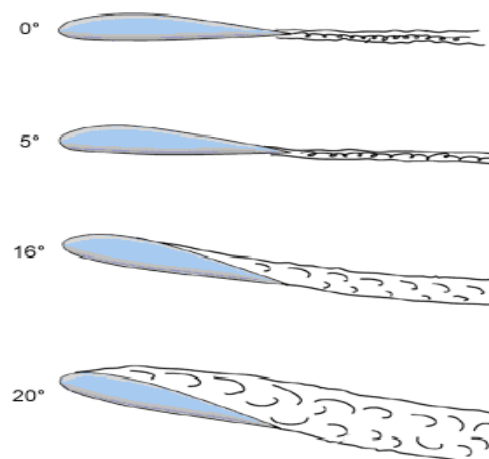
O fluxo de ar ao longo da superfície superior flui suavemente até chegar ao bordo de fuga. Nesse ponto, ocorre a separação da camada limite, fazendo surgir uma leve esteira de turbulência (Fig. N<sup>o</sup>2).

Figura n<sup>o</sup>2. Efeito do aumento do ângulo de ataque

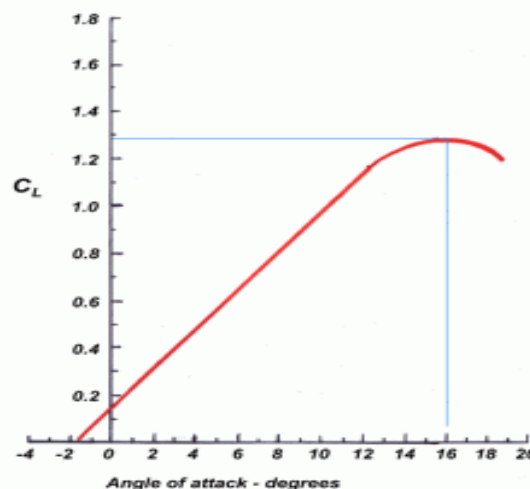
Essa esteira de turbulência se mantém essencialmente inalterada quando o ângulo de ataque da asa é aumentado até um determinado ponto, cerca de 12 graus (Fig. N<sup>o</sup>3).

Figura n<sup>o</sup> 3 Variação do coeficiente de sustentação (CL) com o ângulo de ataque.

Ao observar as figuras 02 e 03, percebe-se que até próximo de 12 graus de ângulo de ataque, a separação da camada limite permanece constante.

No entanto, se o ângulo de ataque for elevado para além da porção de linha reta do coeficiente da curva de sustentação (figura 03), a separação da camada limite desloca-se para frente, ao longo da superfície superior da asa, diminuindo a quantidade de área que está trabalhando para produzir sustentação.
