COMANDO DA AERONÁUTICA
CENTRO DE INVESTIGAÇÃO E PREVENÇÃO DE
ACIDENTES AERONÁUTICOS

RELATÓRIO FINAL
A - 052/CENIPA/2013

<u>OCORRÊNCIA:</u>	ACIDENTE
<u>AERONAVE:</u>	PP-CLE
<u>MODELO:</u>	R- 44 II
<u>DATA:</u>	30AGO2011

O presente Relatório Final refere-se ao acidente com a aeronave PP-CLE, modelo R-44 II, ocorrido em 30AGO2011, classificado como colisão em voo com obstáculo.

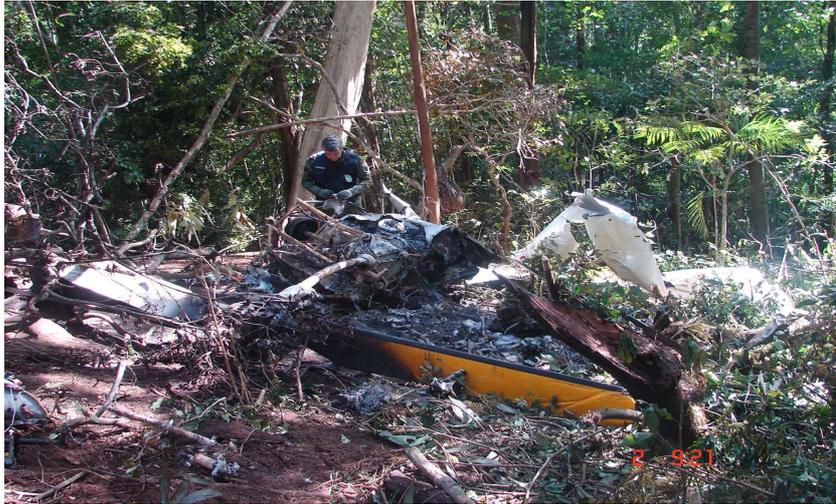
A distribuição dos destroços, descritos na segunda coordenada, ficou restrita a um círculo de aproximadamente 15 metros de raio, em relação ao motor e partes da fuselagem.

Na vertical desta posição, havia árvores de aproximadamente 15 metros de altura. Em pelo menos duas delas, foram observadas evidências de terem sofrido um impacto com alta energia.

Figura 1 - Concentração dos destroços.

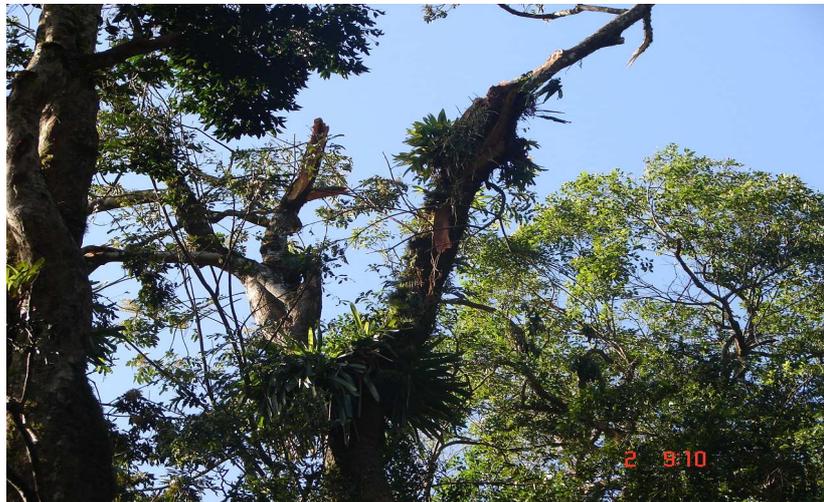
Figura 2 – Marcas de impacto nos galhos das árvores.

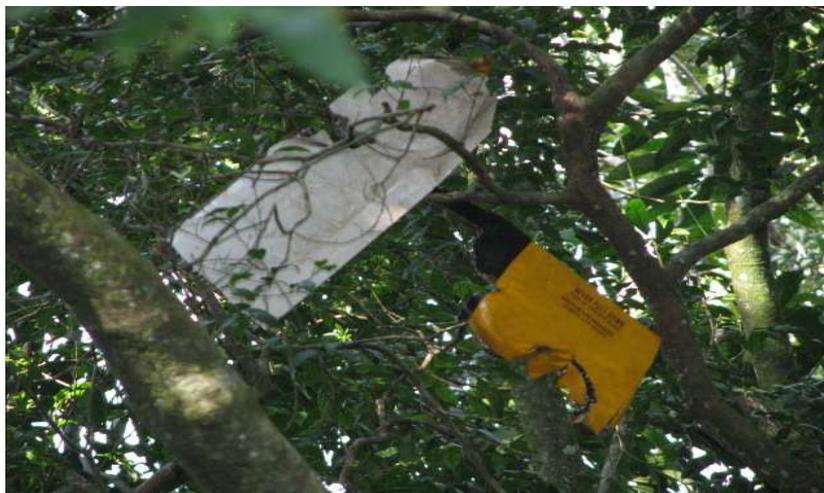
As pás do rotor principal foram seccionadas em várias partes. Algumas delas apresentaram marcas de contato de alta energia contra a madeira das árvores.

Figura 3 - Parte de um rotor principal em uma árvore.
