# COMANDO DA AERONÁUTICA CENTRO DE INVESTIGAÇÃO E PREVENÇÃO DE ACIDENTES AERONÁUTICOS

## RELATÓRIO FINAL SIMPLIFICADO (SUMA)

DADOS DA OCORRÊNCIA			
Nº DA OCORRÊNCIA	DATA - HORA	INVESTIGAÇÃO	SUMA Nº
199/A/2013	04/NOV/2013 - 13:30 (UTC)	SERIPA III	A-199/CENIPA/2013
CLASSIFICAÇÃO DA OCORRÊNCIA	TIPO DA OCORRÊNCIA	COORDENADAS	
ACIDENTE	FALHA DO MOTOR EM VOO	21°15'44"S	044°58'37"W
LOCALIDADE	MUNICÍPIO	UF	
LOTEAMENTO JARDIM MAGNÓLIA	LAVRAS	MG

DADOS DA AERONAVE		
MATRÍCULA	FABRICANTE	MODELO
PP-CTD	PIPER AIRCRAFT	PA-25-235
OPERADOR	REGISTRO	OPERAÇÃO
CENTROAR AGRO-AERO Ltda.	S05	AGRÍCOLA

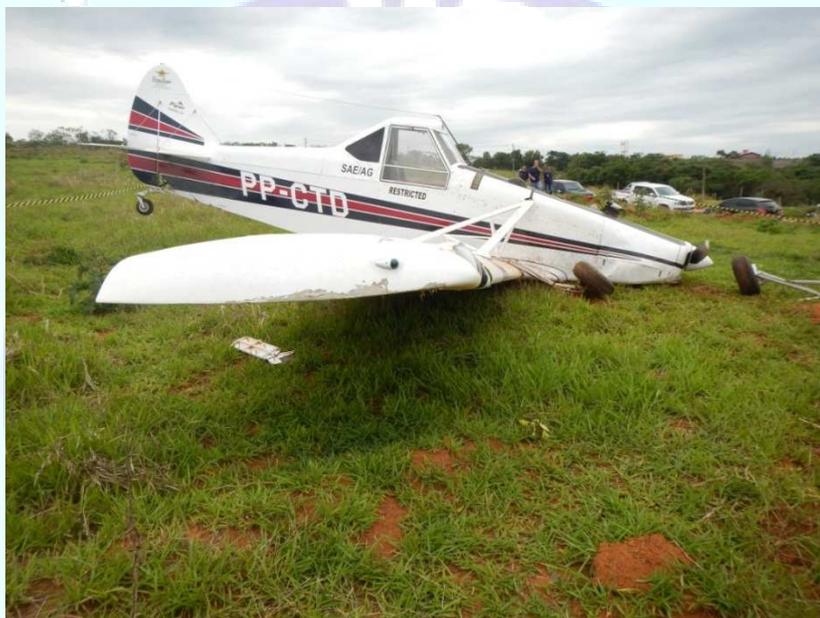
A aeronave teve danos substanciais no trem de pouso, no bloco do motor, na carenagem do motor e na ponta da asa direita.

Figura 1 - Vista lateral da aeronave após a ocorrência.

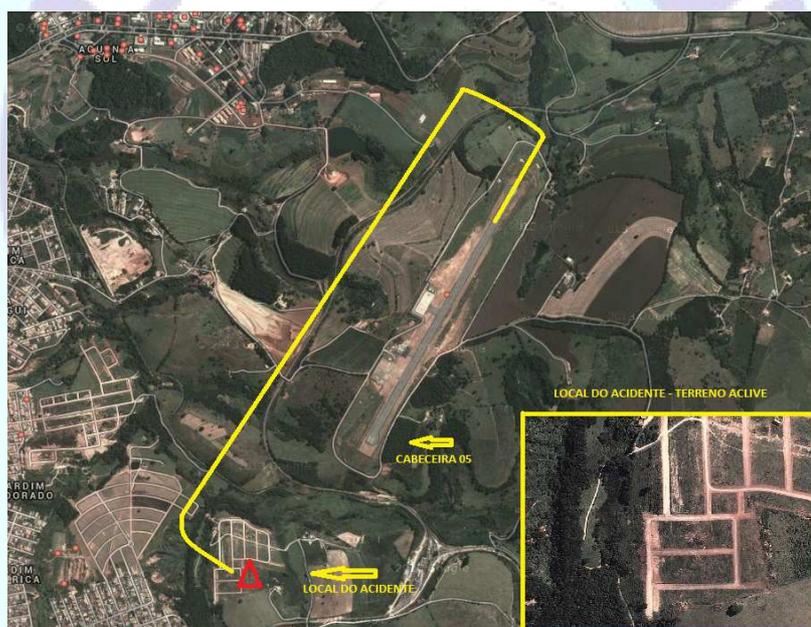
O piloto realizou um pouso de emergência em um loteamento situado à frente, porém, em razão de buracos no solo, a aeronave quebrou o trem principal e chocou o nariz contra o solo.

Figura 2 - Croqui da ocorrência.
