**COMANDO DA AERONÁUTICA**  
**CENTRO DE INVESTIGAÇÃO E PREVENÇÃO DE**  
**ACIDENTES AERONÁUTICOS**

**RELATÓRIO FINAL**  
**A - 506/CENIPA/2015**

| <b><u>AERONAVE:</u></b> | <b>PP-EPD</b> |
| <b><u>MODELO:</u></b> | <b>BE30</b> |

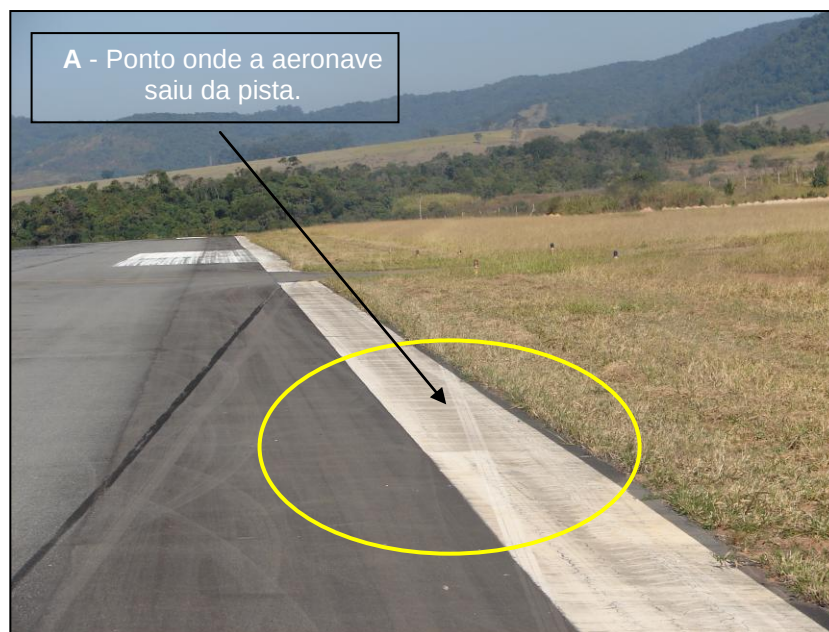
O impacto da hélice contra as luzes de balizamento da *taxiway* se deu na saída da aeronave na pista, conforme apresentam as fotos a seguir.

Figura 01 – ponto de saída da pista.

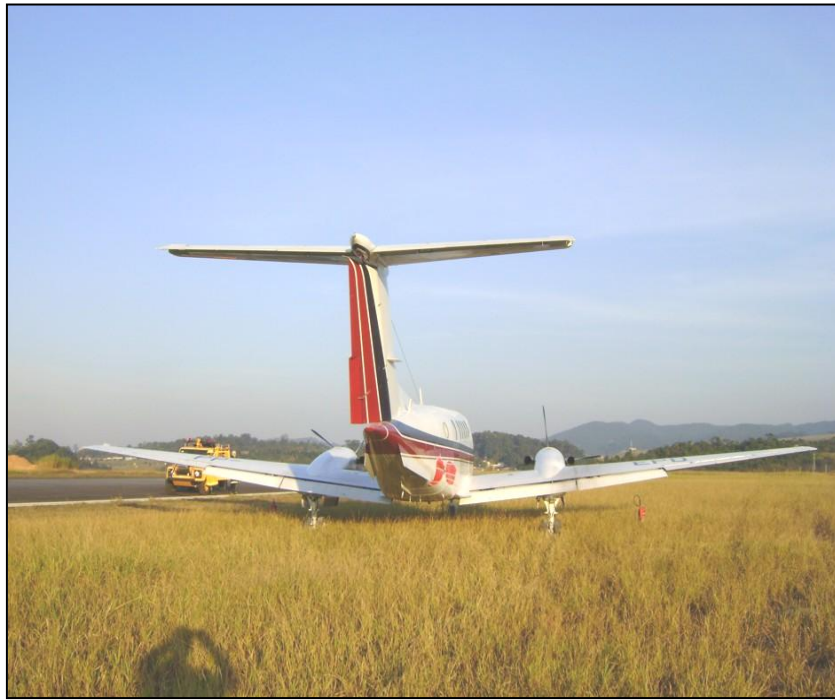
Figura 02 – Parada final da aeronave.
