**COMANDO DA AERONÁUTICA**  
**CENTRO DE INVESTIGAÇÃO E PREVENÇÃO DE**  
**ACIDENTES AERONÁUTICOS**  
**SUMA DE INVESTIGAÇÃO**

DADOS DA OCORRÊNCIA			
Nº DA OCORRÊNCIA	DATA - HORA	INVESTIGAÇÃO	SUMA Nº
016/A/2013	25/JAN/2013 - 14:20 (UTC)	SERIPAI	A-016/CENIPA/2013
CLASSIFICAÇÃO DA OCORRÊNCIA	TIPO DA OCORRÊNCIA	COORDENADAS	
ACIDENTE	POUSO SEM TREM	07°10'42"S	035°59'25"W
LOCALIDADE	MUNICÍPIO	UF	
CAMPINA GRANDE / AERoclUBE - SNKB	CAMPINA GRANDE	PB

DADOS DA AERONAVE		
MATRÍCULA	FABRICANTE	MODELO
PP-EPG	NEIVA	EMB 810D
OPERADOR	REGISTRO	OPERAÇÃO
GOVERNO DO ESTADO DA PARAÍBA	ADE	ESTADUAL

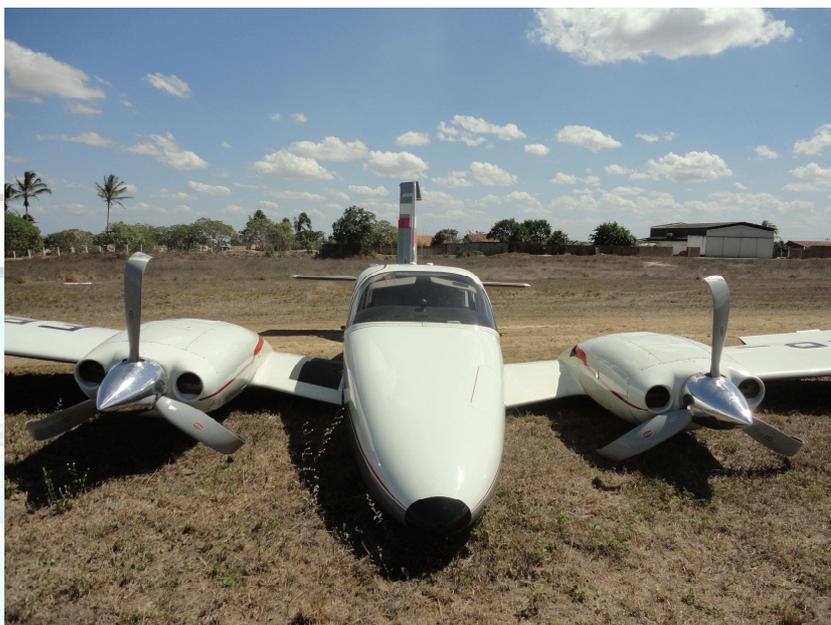
Após a arremetida, o piloto efetuou novo tráfego para pouso e tocou a pista com trem de pouso recolhido.

Figura 1 - Posição de parada da aeronave.

Durante a realização do segundo tráfego, com intenção de realizar outro pouso curto, o comandante não utilizou o checklist do avião para certificar-se do cumprimento dos procedimentos pré-pouso. Esqueceu-se de comandar o trem "embaixo" e realizou um pouso com o trem recolhido e o flape configurado para 45°.

- a) o piloto estava com o Certificado Médico Aeronáutico (CMA) válido;
- b) o piloto estava com o Certificado de Habilitação Técnica (CHT) válido;
- c) o piloto era qualificado e possuía experiência para realizar o voo;
- d) a aeronave estava com o Certificado de Aeronavegabilidade (CA) válido;
- e) a aeronave estava dentro dos limites de peso e balanceamento;
- f) a aeronave decolou do Aeroporto de João Pessoa, às 10h45min, com destino ao Aeroclube de Campina Grande, tendo a bordo o piloto e três passageiros;
- g) o comandante decidiu arremeter no solo por ter visualizado um estreitamento da pista 500m após a cabeceira;
- h) o piloto efetuou o segundo pouso com o trem recolhido;
- i) a aeronave teve danos no intradorso e nas pás de hélice; e
- j) o piloto e os passageiros saíram ilesos.
