| DADOS DA OCORRÊNCIA | | | | | |
|---|---|---|---|---|---|
| 123/A/2014 | 10/JUL/2014 - 15:00 (UTC) | | SERIPA V | A-123/CENIPA/2014 | |
| ACIDENTE | | PERDA DE CONTROLE NO SOLO | | 29°43'10"S | 051°29'22"W |

| DADOS DA AERONAVE | | | | |
|---|--|---|---|---|
| PP-FAZ | | AERO BOERO | | AB-115 |
| AERoclUBE DE MONTENEGRO | | | PRI | INSTRUÇÃO |

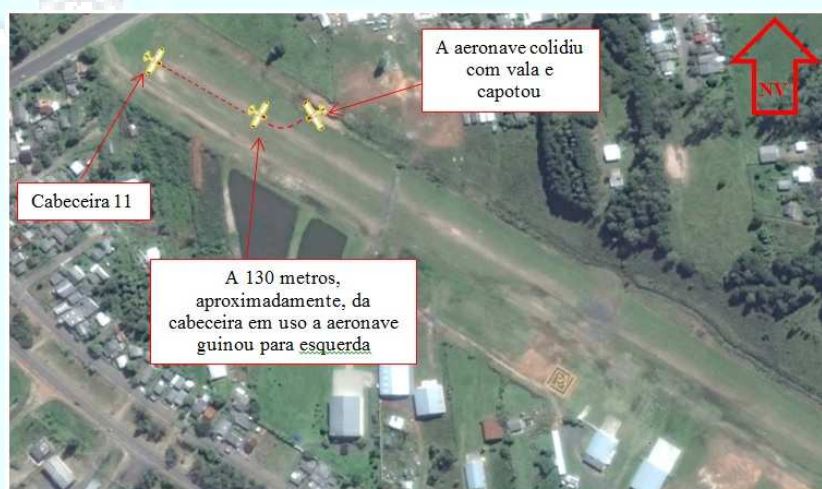
Durante a decolagem, realizada pelo aluno, a aeronave guinou para esquerda após a cauda ser erguida. O instrutor assumiu os comandos, porém não obteve êxito na recuperação direcional.

A aeronave saiu da pista pela lateral esquerda, colidiu com uma vala e capotou.

Figura 1 - Trajetória da aeronave.

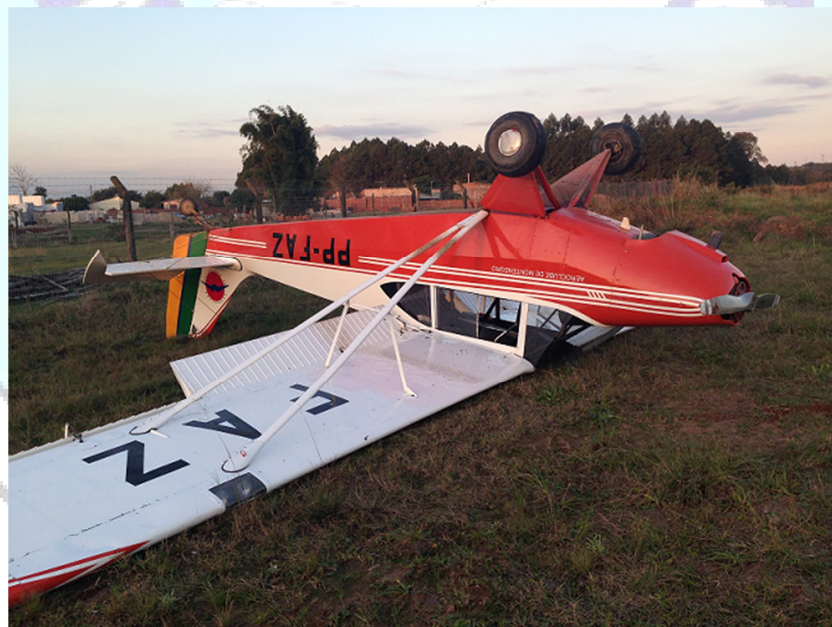
A aeronave teve danos substanciais no motor, na hélice, nas asas, na empenagem e na fuselagem.

Figura 2 - Situação da aeronave após a ocorrência.
