COMANDO DA AERONÁUTICA

CENTRO DE INVESTIGAÇÃO E PREVENÇÃO DE ACIDENTES AERONÁUTICOS

RELATÓRIO FINAL SIMPLIFICADO (SUMA)

DADOS DA OCORRÊNCIA			
Nº DA OCORRÊNCIA	DATA - HORA	INVESTIGAÇÃO	SUMA Nº
---	30/ABR/2011 - 20:50 (UTC)	SERIPA V	A-502/CENIPA/2015
CLASSIFICAÇÃO DA OCORRÊNCIA	TIPO DA OCORRÊNCIA	COORDENADAS	
ACIDENTE	CAUSADO POR FENÔMENO METEOROLÓGICO EM VOO	25°31'22"S	049°36'00"W
LOCALIDADE	MUNICÍPIO	UF	
FAZENDA THÁLIA - SSTH	BALSA NOVA	PR

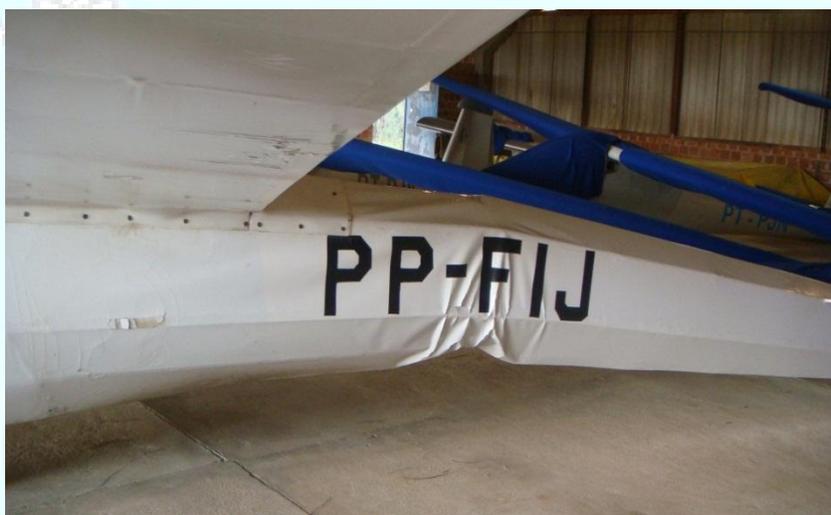
O planador teve danos substanciais na fuselagem.

Figura 1 - Vista dos danos ao planador. |

De acordo com o relato dos pilotos, quando já estavam na reta final, perceberam uma forte descendente e o planador ficou abaixo da rampa. Nesse momento o instrutor assumiu os comandos e realizou um pouso brusco antes da pista, próximo da cabeceira 27, em uma região de aclive. Segundo relato dos tripulantes, a razão de descida na final ficou em torno de 2 a 3 m/s, ou seja, acima da razão prevista que era entre 0,5 e 1 m/s.

A associação da turbulência de solo com as variações das correntes ascendentes pode ter causado uma degradação da trajetória do planador na reta final, acarretando razões de descida diferentes daquelas normalmente praticadas. Esses efeitos são irreversíveis nos planadores, pois os mesmos não possuem força de tração própria, dependendo exclusivamente das condições climáticas para o seu voo.

Realizar uma Auditoria no Aeroclube de Planadores de Balsa Nova, visando aprimorar a atividade aérea de instrução desenvolvida com os requisitos aplicáveis.
