## CENTRO DE INVESTIGAÇÃO E PREVENÇÃO DE ACIDENTES AERONÁUTICOS

### RELATÓRIO FINAL SIMPLIFICADO (SUMA)

DADOS DA OCORRÊNCIA			
Nº DA OCORRÊNCIA	DATA - HORA	INVESTIGAÇÃO	SUMA Nº
112/A/2014	19/JUN/2014 - 19:00 (UTC)	SERIPA V	A-112/CENIPA/2014
CLASSIFICAÇÃO DA OCORRÊNCIA	TIPO DA OCORRÊNCIA	COORDENADAS	
ACIDENTE	PERDA DE CONTROLE EM VOO	28°39'53"S	053°36'17"W
LOCALIDADE		MUNICÍPIO	UF
CRUZ ALTA		CRUZ ALTA	RS

DADOS DA AERONAVE		
MATRÍCULA	FABRICANTE	MODELO
PP-FLU	AERO BOERO	AB-180
OPERADOR		REGISTRO
AERoclube de Cruz Alta		PRI
		OPERAÇÃO
		INSTRUÇÃO

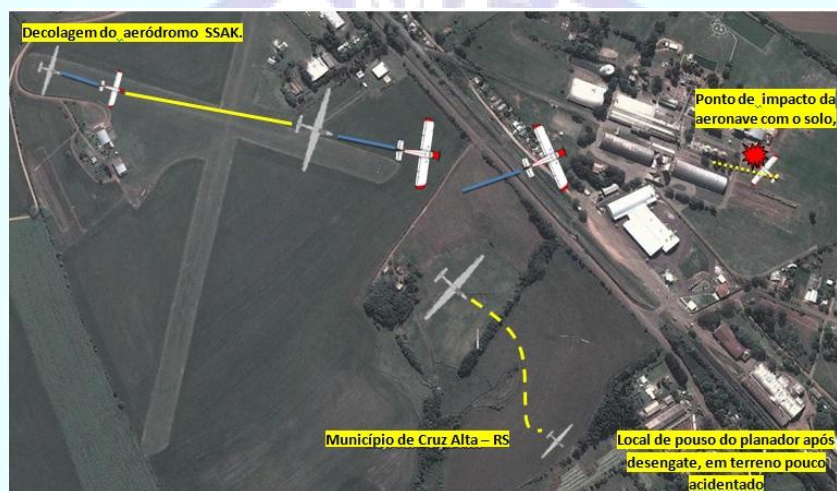
Aproximadamente a 300ft de altura o rebocador perdeu sustentação.

A aeronave rebocadora colidiu com uma árvore e se chocou contra o solo.

Figura 1 - Trajetória da aeronave. |

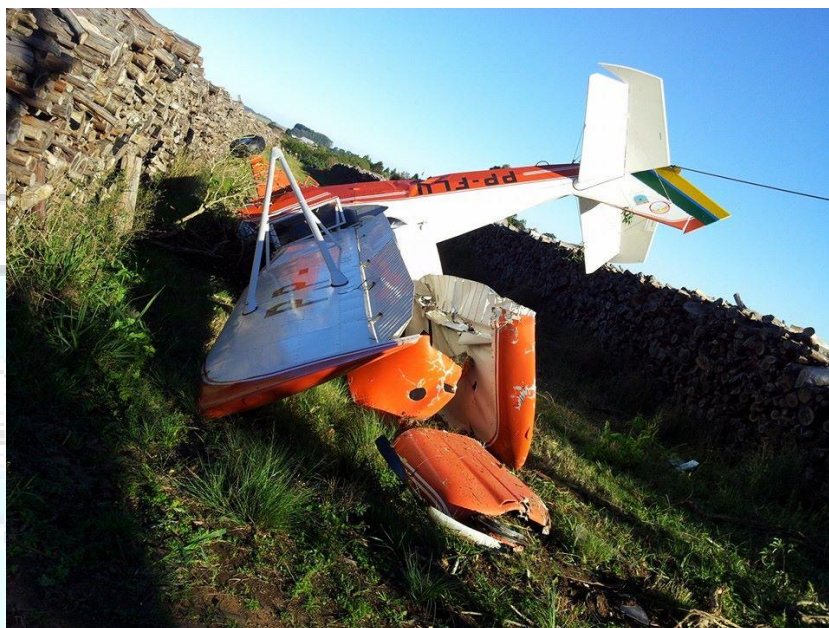
A aeronave teve danos substanciais na fuselagem, asas, trem de pouso e no grupo motopropulsor.

Segundo a investigação, a aeronave decolou acima do Peso Máximo de Decolagem (PMD) estipulado pelo fabricante e com o seu CG próximo ao limite traseiro, em função de estar levando um passageiro a bordo.

Além disso, foi obtida uma filmagem que mostra toda a sequência de fatos da ocorrência, desde a decolagem até o momento da queda. A análise dessas imagens mostra que o piloto da aeronave utilizou um ângulo de subida (*pitch*) muito elevado após a decolagem.

Figura 2 - Posição da aeronave após a parada total.

Estes fatores associados não foram corrigidos pelo piloto e provocaram a perda de velocidade logo após a decolagem, levando a aeronave a uma condição de *stall* e perda de controle.

Estudar a necessidade de estabelecer no RBAC nº 61 uma quantidade mínima de horas de voo que o piloto deve ter no modelo de aeronave rebocadora para iniciar o curso de piloto rebocador de planador, de maneira que ele seja capaz de identificar e corrigir situações anormais ou de emergência com mais efetividade.
