COMANDO DA AERONÁUTICA
CENTRO DE INVESTIGAÇÃO E PREVENÇÃO DE
ACIDENTES AERONÁUTICOS

RELATÓRIO FINAL
A - Nº 074/CENIPA/2012

<u>OCORRÊNCIA:</u>	ACIDENTE
<u>AERONAVE:</u>	PP - FOX
<u>MODELO:</u>	C-150M
<u>DATA:</u>	28JAN2011

O presente Relatório Final refere-se ao acidente com a aeronave PP-FOX, modelo C-150M, ocorrido em 28JAN2011, classificado como falha do motor em voo.

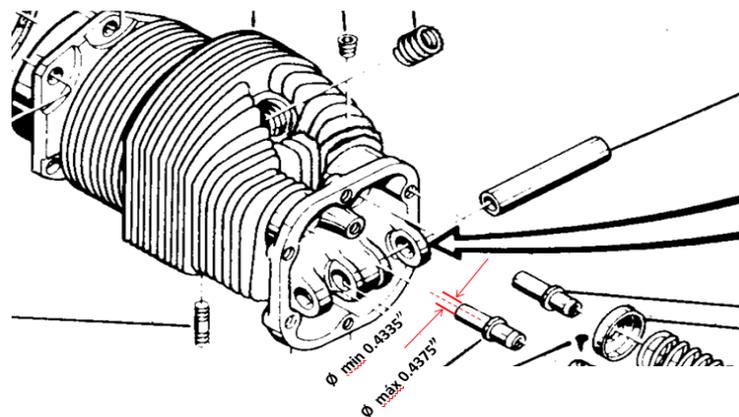
De acordo com a *Table of Limits – Section XVIII - Overhaul Manual – Continental Engines – Models C-75, C-85, C-90 and O-200*, os valores (mínimo e máximo) do diâmetro interno da Guia Escape eram de 0.4370” e 0.4380” respectivamente.

Na medição do diâmetro interno da Guia Escape, os valores mínimo e máximo, respectivamente, encontrados foram de 0.4335” e 0.4375”.

Figura 01: Valores previstos para a Guia da Válvula de Escape.

O diâmetro da Haste da Válvula de Escape também se encontrava fora dos limites determinados.

O valor mínimo era igual a 0.4325” e máximo igual 0.4335”. De acordo com a mesma tabela de limites, citada anteriormente, os valores (mínimo e máximo) previstos para o diâmetro da Haste da Válvula de Escape eram de 0.4335” e 0.4340”, respectivamente.

Os relatórios técnicos evidenciaram que as medidas da Guia e da Haste da Válvula de Escape do cilindro número 4 estavam fora dos limites previstos, gerando o travamento desta válvula, o que foi considerada a causa provável da falha do motor em voo.
