COMANDO DA AERONÁUTICA CENTRO DE INVESTIGAÇÃO E PREVENÇÃO DE ACIDENTES AERONÁUTICOS

RELATÓRIO FINAL SIMPLIFICADO (SUMA)

DADOS DA OCORRÊNCIA			
Nº DA OCORRÊNCIA	DATA - HORA	INVESTIGAÇÃO	SUMA Nº
---	12/ABR/2011 - 11:30 (UTC)	SERIPA V	A-586/CENIPA/2014
CLASSIFICAÇÃO DA OCORRÊNCIA	TIPO DA OCORRÊNCIA	COORDENADAS	
ACIDENTE	PERDA DE CONTROLE NO SOLO	26°49'58"S	049°05'37"W
LOCALIDADE	MUNICÍPIO	UF	
AERÓDROMO DE BLUMENAU - SSBL	BLUMENAU	SC

DADOS DA AERONAVE		
MATRÍCULA	FABRICANTE	MODELO
PP-GCT	AEROBOERO	AB-115
OPERADOR	REGISTRO	OPERAÇÃO
AERoclube de Blumenau	PRI	INSTRUÇÃO

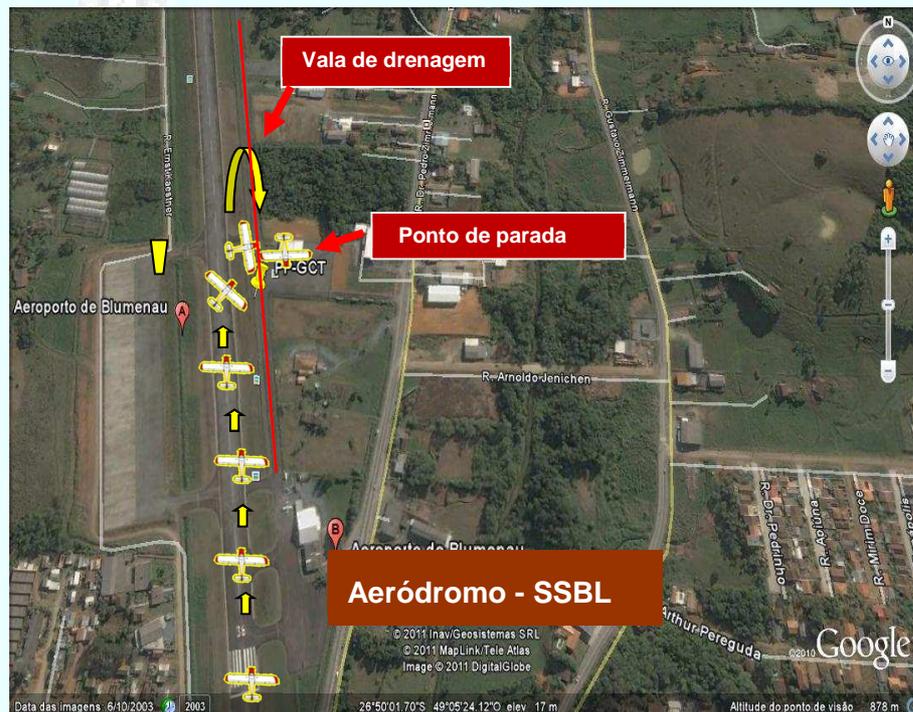
Durante a corrida de decolagem da pista 36, do Aeródromo de Blumenau, SC (SSBL), a aeronave ultrapassou o limite lateral direito da pista.

O instrutor assumiu os comandos, mas não foi possível controlar a aeronave que colidiu o trem de pouso contra a vala de drenagem da faixa de pista.

Figura 1 - Croqui com a trajetória da aeronave.

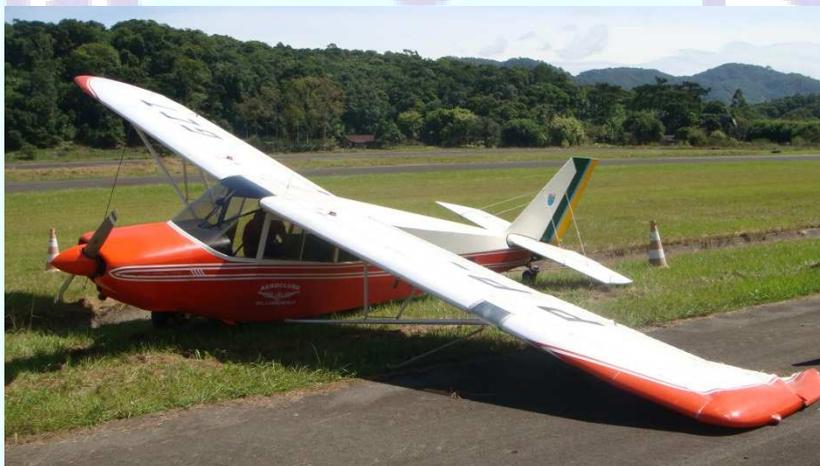
A aeronave teve danos substanciais nas pernas de força do trem de pouso principal e leves na hélice, no motor e na asa esquerda.

Após a colisão contra a vala de drenagem e a parada total da aeronave, o instrutor solicitou ao aluno que cortasse o motor.

Figura 2 - Situação da aeronave após a ocorrência.

Tendo em vista os fatos observados e relatados neste relatório, realizar auditoria técnica no Aeroclube de Blumenau com intuito de aperfeiçoar o processo de instrução naquela instituição.
