COMANDO DA AERONÁUTICA
CENTRO DE INVESTIGAÇÃO E PREVENÇÃO DE
ACIDENTES AERONÁUTICOS
SUMA DE INVESTIGAÇÃO

DADOS DA OCORRÊNCIA			
Nº DA OCORRÊNCIA	DATA - HORA	INVESTIGAÇÃO	SUMA Nº
---	23/MAR/2012 - 16:15 (UTC)	SERIPA III	A-094/CENIPA/2013
CLASSIFICAÇÃO DA OCORRÊNCIA	TIPO DA OCORRÊNCIA	COORDENADAS	
ACIDENTE	PERDA DE CONTROLE NO SOLO	22°55'05"S	042°49'44"W
LOCALIDADE	MUNICÍPIO	UF	
AERÓDROMO DE MARICÁ (SDMC)	MARICÁ	RJ

DADOS DA AERONAVE		
MATRÍCULA	FABRICANTE	MODELO
PP - GGC	AERO BOERO	AB-115
OPERADOR	REGISTRO	OPERAÇÃO
AERoclube ESCOLA DE PILOTAGEM DE MARICÁ	PRI	INSTRUÇÃO

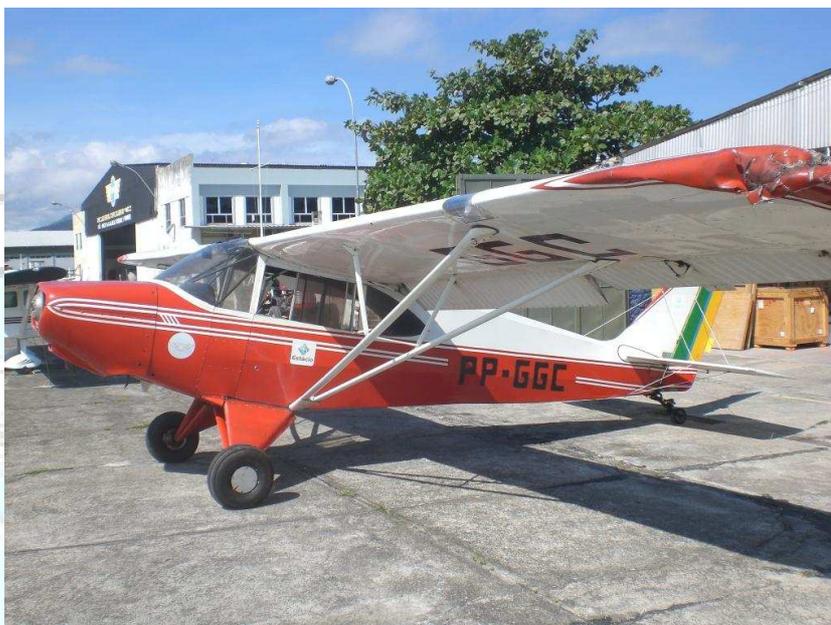
Os tripulantes tiveram lesões leves e a aeronave teve danos no leme, no parabrisa, na ponta da asa direita e esquerda e ambos bordos de ataque das asas.

Figura 1 - Danos na ponta da asa esquerda

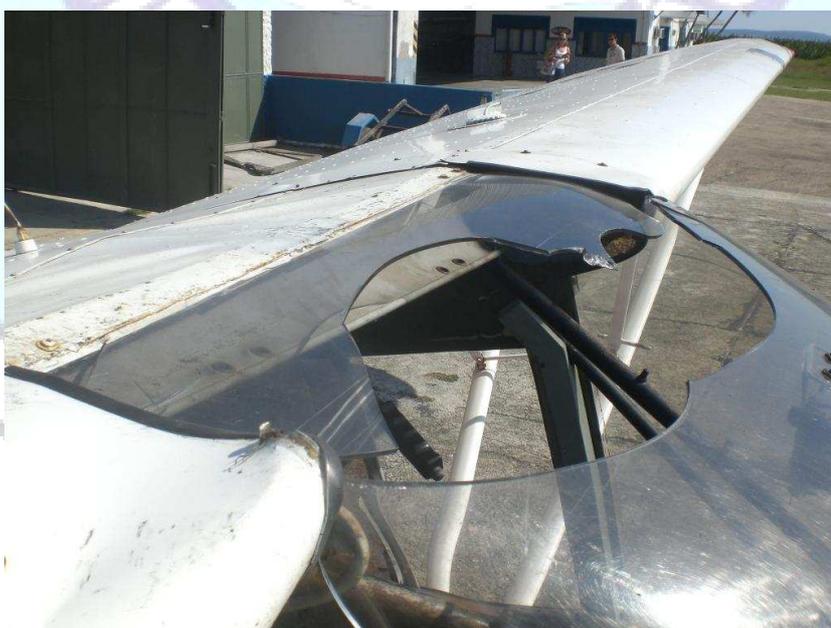
Figura 2 - Danos na parte superior do para-brisa
