RELATÓRIO FINAL
A - Nº 048/CENIPA/2011

| <u>OCORRÊNCIA:</u> | ACIDENTE |
| <u>AERONAVE:</u> | PP-GGG |
| <u>MODELO:</u> | AB-115 |

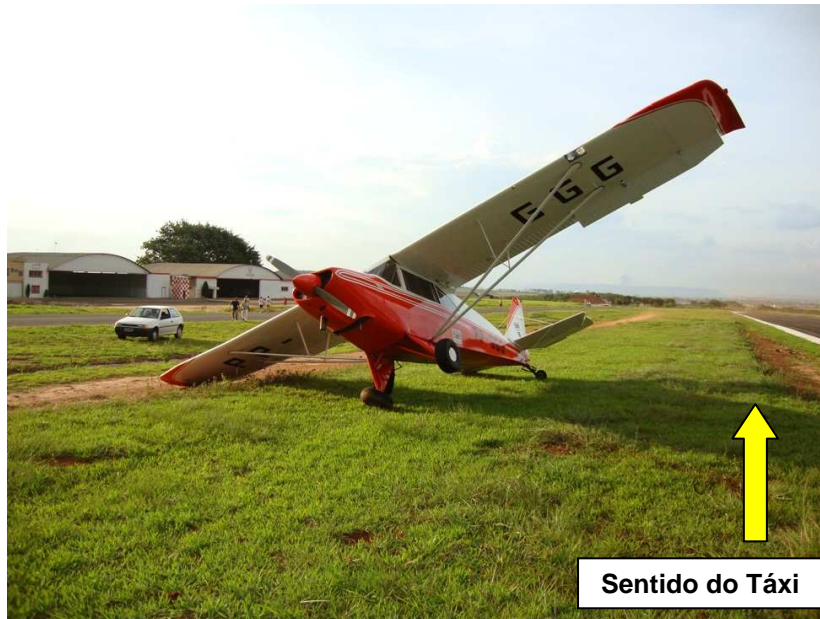
A aeronave saiu da pista e quebrou o montante do trem de pouso direito, fazendo com que a asa direita também fosse de encontro ao solo.

Foto nº1 Posição da aeronave após a ocorrência
