# COMANDO DA AERONÁUTICA CENTRO DE INVESTIGAÇÃO E PREVENÇÃO DE ACIDENTES AERONÁUTICOS

## SUMA DE INVESTIGAÇÃO

DADOS DA OCORRÊNCIA			
Nº DA OCORRÊNCIA	DATA - HORA	INVESTIGAÇÃO	SUMA Nº
020/A/2013	27/JAN/2013 - 11:30UTC	SERIPA II	A-020/CENIPA/2013
CLASSIFICAÇÃO DA OCORRÊNCIA	TIPO DA OCORRÊNCIA	COORDENADAS	
ACIDENTE	FALHA DO MOTOR EM VOO	08°05'23"S	034°54'02"W
LOCALIDADE	MUNICÍPIO	UF	
MANGUEZAL PRÓXIMO AO AERÓDROMO DO ENCANTA MOÇA - SNEM	RECIFE	PE

DADOS DA AERONAVE		
MATRÍCULA	FABRICANTE	MODELO
PP-GHE	AERO BOERO	AB-115
OPERADOR	REGISTRO	OPERAÇÃO
AERoclube DE PERNAMBUCO	PRI	INSTRUÇÃO

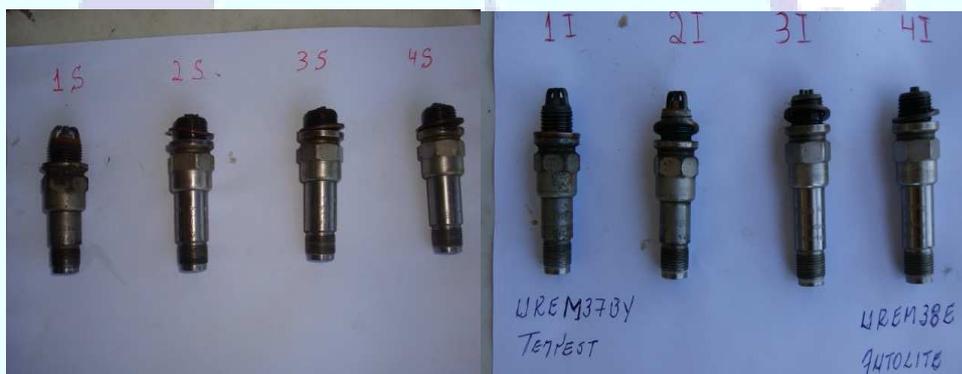
Durante a investigação da ocorrência, foi realizado um exame do motor da aeronave acidentada, Part Number O-235-C2A, Serial L-24768-15, sendo constatada uma acentuada deterioração do estado geral das velas de ignição (spark plugs), evidenciada pela oxidação e desgaste dos seus eletrodos.

Tal fato foi percebido logo que a aeronave foi removida do mangue, podendo-se inferir que o processo de deterioração das velas era antigo e não estava relacionado à imersão do motor na água.

Foto 01 – velas de ignição superiores

Foto 02 – velas de ignição inferiores

Observou-se, também, que das oito unidades de velas de ignição instaladas no motor, cinco eram de Part Number UREM37BY da marca Tempest e três eram Part Number UREM38E da marca AutoLine.

Pela análise dos documentos da aeronave apresentados, a revisão geral do motor foi executada em consonância com o seu programa de manutenção. Entretanto, o estado geral das velas de ignição, que se encontravam instaladas no motor em questão, colocou sob suspeita a adequação do controle de qualidade dos serviços de manutenção realizados na aeronave.

Assegurar-se dos adequados métodos de Supervisão e Planejamento Gerencial adotados pelo Aero clube de Pernambuco, no âmbito técnico e operacional, no que se refere ao controle efetivo da disponibilidade de suas aeronaves para o voo, em face dos problemas de manutenção.]
