RELATÓRIO FINAL
A - Nº 071/CENIPA/2010

<u>OCORRÊNCIA:</u>	ACIDENTE
<u>AERONAVE:</u>	PP-GHG
<u>MODELO:</u>	AB-115
<u>DATA:</u>	29 MAR 2009

O presente Relatório Final refere-se ao acidente ocorrido com a aeronave PP-GHG, modelo AB-115, em 29 MAR 2009, tipificado como perda de controle em vôo.

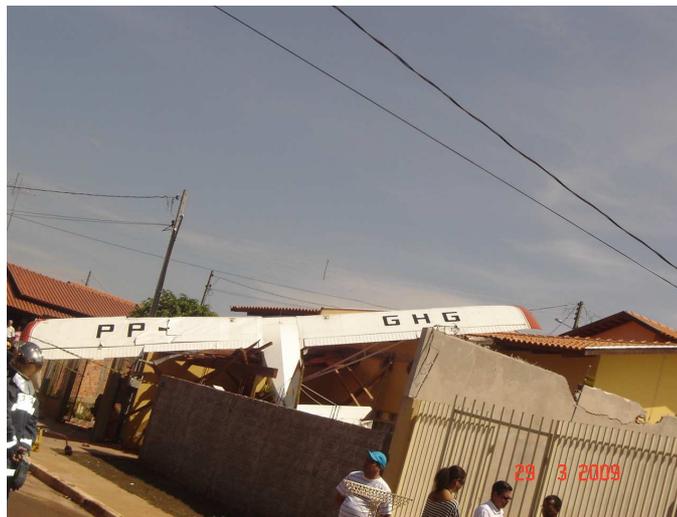
A aeronave colidiu, inicialmente, o trem de pouso direito contra um fio de baixa tensão. Depois, colidiu a asa esquerda contra um poste e, finalmente, impactou contra duas casas, parando em cima da garagem de uma terceira casa.

Fig. 1. Foto da aeronave após a ocorrência

A hélice e a perna direita do trem de pouso desprenderam-se da aeronave.

O trem era do tipo fixo e os flapes se encontravam recolhidos.

O conjunto motor e hélice indicavam características de impacto com alta potência.
