COMANDO DA AERONÁUTICA
CENTRO DE INVESTIGAÇÃO E PREVENÇÃO DE
ACIDENTES AERONÁUTICOS
SUMA DE INVESTIGAÇÃO

| DADOS DA OCORRÊNCIA | | | |
|---|---|---|---|
| --- | 29/JUN/2012 - 17:50(UTC) | SERIPA IV | A-177/CENIPA/2013 |

| DADOS DA AERONAVE | | |
|---|---|---|
| PP-GJA | PIPER AIRCRAFT | PA-18 |

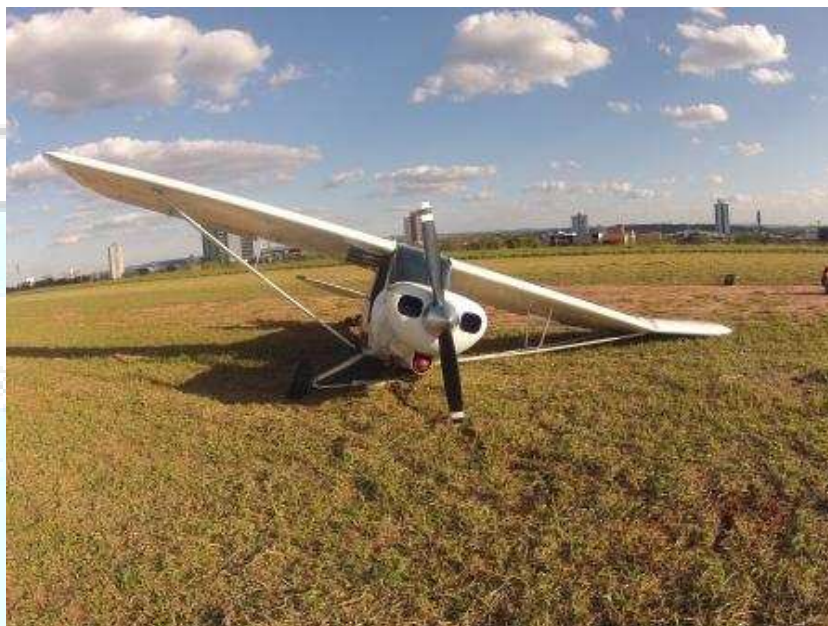
A aeronave teve danos substanciais no trem de pouso principal esquerdo, na asa esquerda, na fuselagem e na empenagem.

Figura 1 - Situação da aeronave após a ocorrência.
