COMANDO DA AERONÁUTICA
CENTRO DE INVESTIGAÇÃO E PREVENÇÃO DE
ACIDENTES AERONÁUTICOS
SUMA DE INVESTIGAÇÃO

| DADOS DA OCORRÊNCIA | | | |
|--|---|---|---|
| 064/A/2013 | 07/ABR/2013 - 16:50 (UTC) | SERIPA VI | A-064/CENIPA/2013 |

| DADOS DA AERONAVE | | |
|---|---|---|
| PP-GJI | PIPER AIRCRAFT | PA-18 |

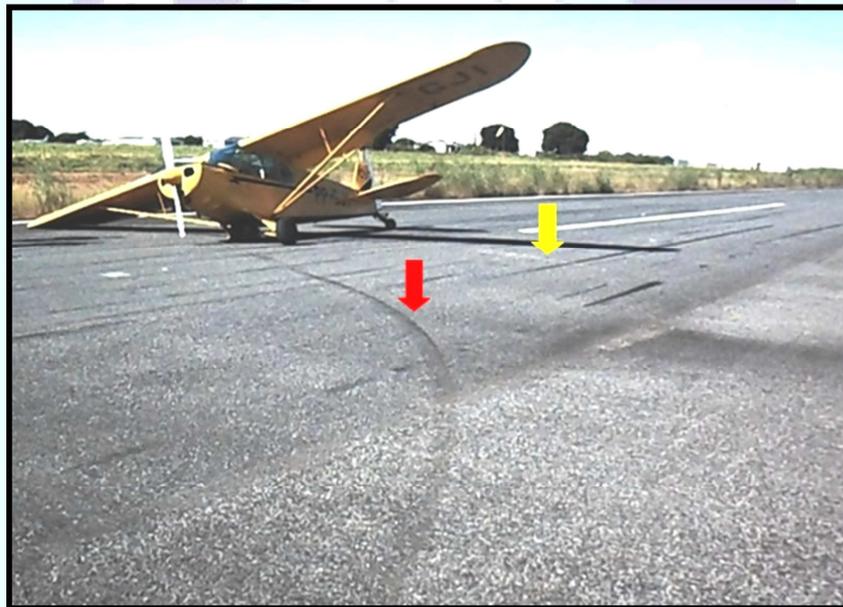
Na iminência de sair da pista, em um trecho onde a área de escape estava com o mato relativamente alto, o instrutor fez uma aplicação momentânea do freio diferencial esquerdo, sem obter resposta significativa. Assim, com a velocidade por volta de 35kt, o instrutor aplicou o freio diferencial esquerdo, até o batente, gerando uma guinada para esquerda e revertendo o desvio de trajetória da direita para esquerda.

Figura 1 - Trajetória da aeronave durante a perda de controle no solo.

A seta vermelha indica a marcação deixada pelo pneu do trem de pouso principal direito.

A seta amarela indica as marcações deixadas pela ponta da asa direita.

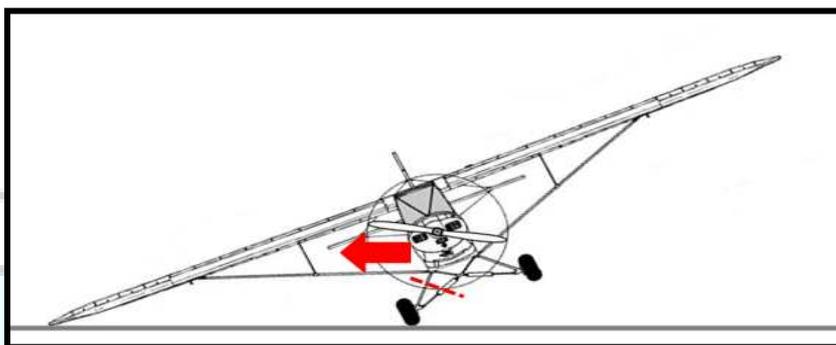
O momento de guinada, durante a reversão da lateral direita para esquerda, provocou um desequilíbrio lateral na aeronave, em função da inércia do movimento no sentido de pouso. Houve o toque da ponta de asa direita na pista e o trem de pouso principal direito absorveu todo o peso da aeronave que era projetado nos trens principais, ocorrendo a quebra da perna de força do trem de pouso principal direito (Fig. 2).

Figura 2 - Representação do esforço lateral no trem de pouso principal direito.

A linha tracejada representa o ponto de ruptura.
