## CENTRO DE INVESTIGAÇÃO E PREVENÇÃO DE ACIDENTES AERONÁUTICOS

### RELATÓRIO FINAL SIMPLIFICADO (SUMA)

| DADOS DA OCORRÊNCIA | | | | | |
|---|---|---|---|---|---|
| 167/A/2013 | 18/SET/2013 - 11:30 (UTC) | SERIPA VI | A-167/CENIPA/2013 | | |

| DADOS DA AERONAVE | | | | | |
|---|---|---|---|--|--|
| PP-GJZ | AERO BOERO | AB-115 | | | |

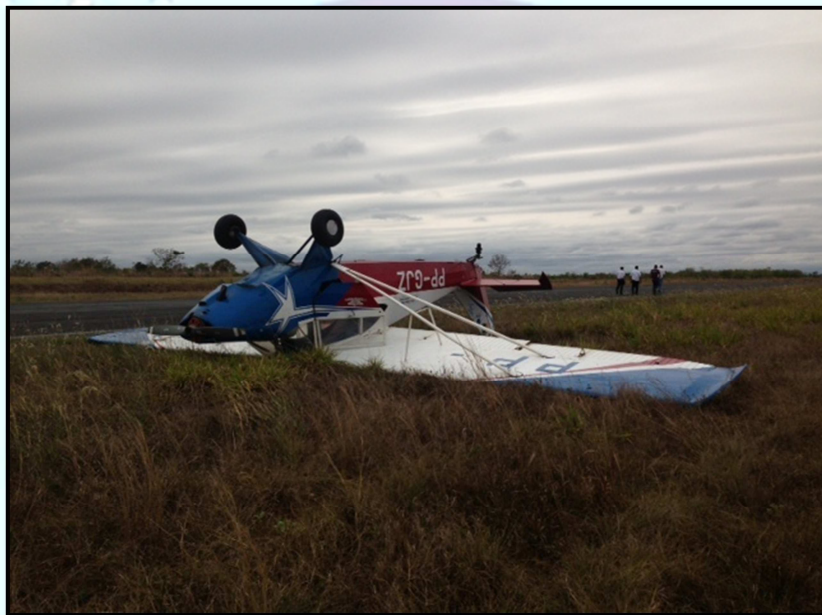
A aeronave sofreu danos substanciais em sua estrutura e motor.

Figura 1 - Estado geral da aeronave após a parada. |

- l) a aeronave teve danos substanciais nas asas e seus montantes, estabilizador vertical, hélice e motor; e
- m) o piloto saiu ileso.

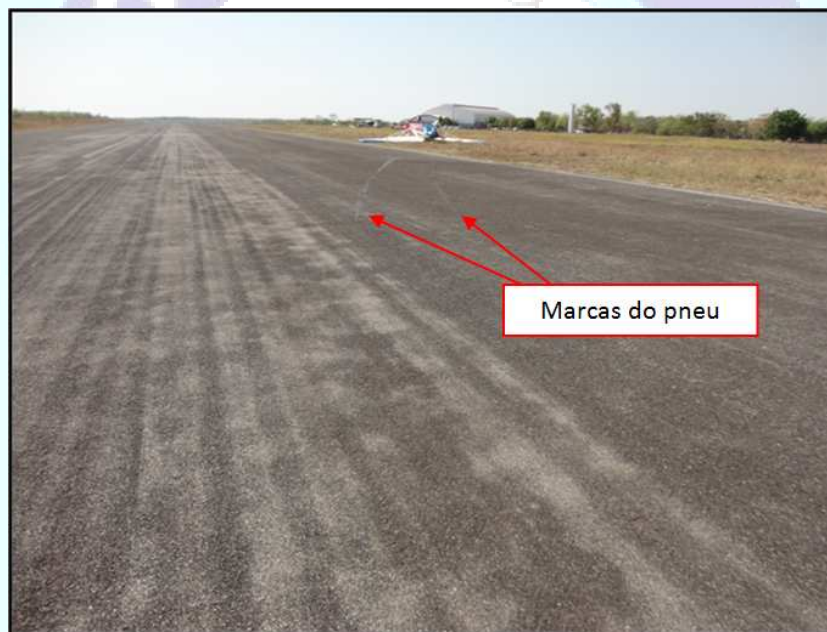
Quando o piloto notou que iria sair da pista, aplicou os freios, porém de forma brusca, gerando um momento de picada na aeronave, com o consequente capotamento da mesma. A aeronave percorreu cerca de 30 metros até a saída da pista, conforme figura abaixo.

Figura 2 - Marcas de pneu na pista deixadas pela aeronave.

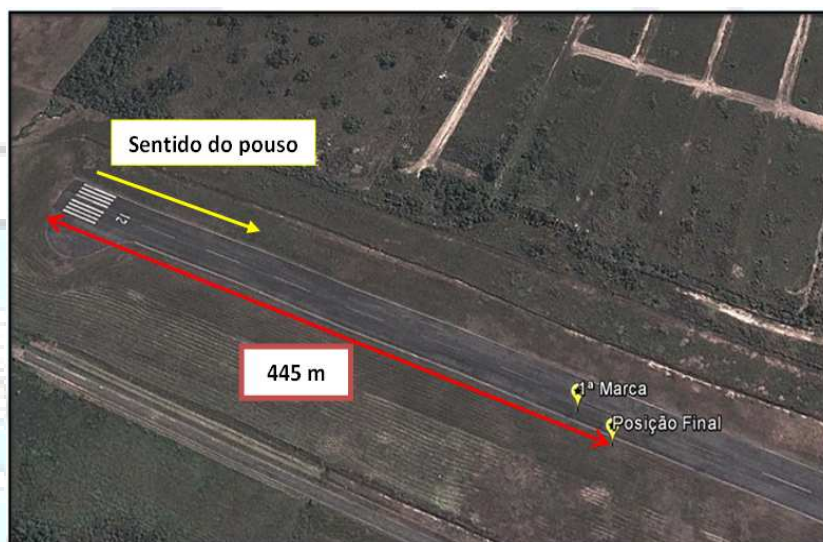
Figura 3 - Croqui geral do local onde ocorreu o acidente.

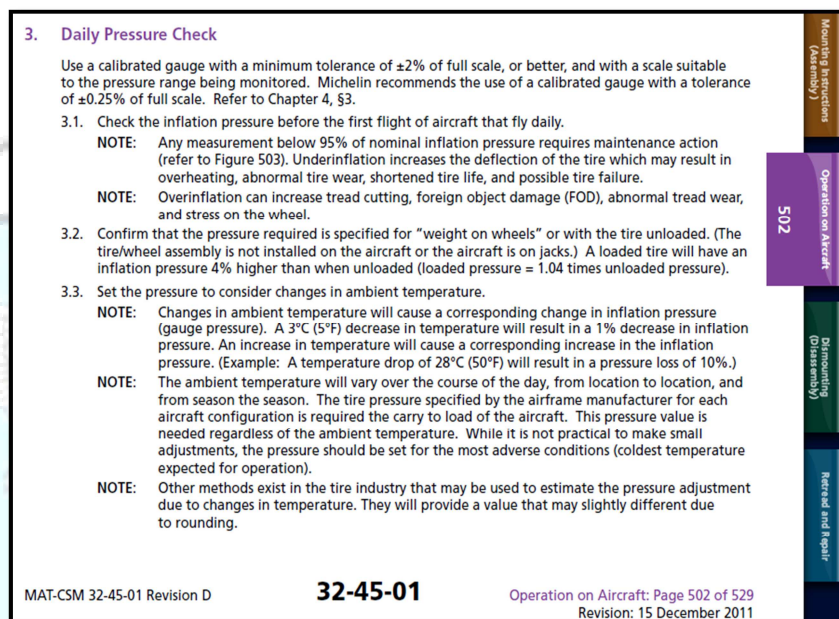
A equipe de investigação verificou as pressões dos pneus, constatando que o pneu direito estava com 27psi e o esquerdo com 33psi. Assim sendo, considerou-se a possibilidade do diferencial de pressão de 6psi ter influenciado no momento de guinada que ocasionou a saída de pista.

O manual do fabricante recomenda que as pressões dos pneus sejam verificadas diariamente conforme descrito no MAT-CSM 32-45-01 *Revision D*, em seu capítulo 5 – Operação na Aeronave, item 3, página 502, conforme Figura 0404.

Figura 04 - Orientações do fabricante a respeito da verificação diária da pressão dos pneus.

O SERIPA VI encaminhou ofício ao Aeroclube de Várzea Grande com orientações para que os pilotos executem a verificação diária da pressão dos pneus, conforme publicações operacionais.

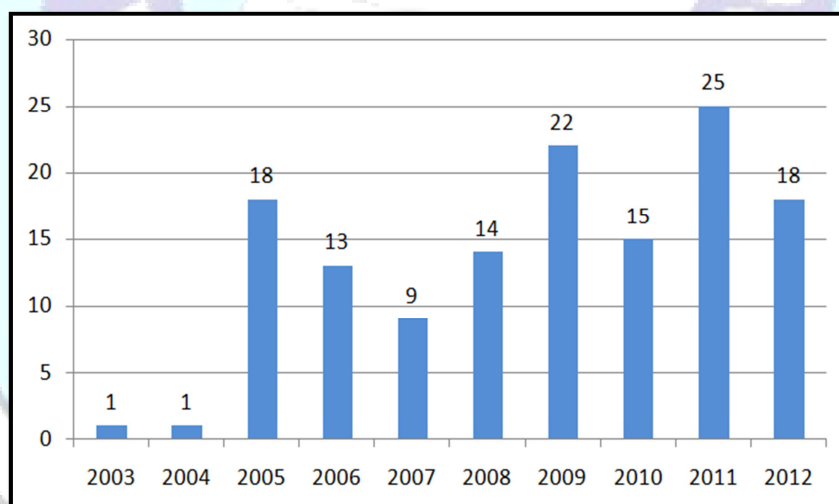
A figura 5 apresenta o número de ocorrências com as aeronaves AB-115, a nível nacional, com o mesmo tipo de ocorrência - perda de controle no solo - entre os anos de 2003 a 2012, totalizando 136 ocorrências semelhantes.

Figura 05 - Número de ocorrências com AB-115 envolvendo perda de controle no solo. (Fonte: CENIPA).
