COMANDO DA AERONÁUTICA
CENTRO DE INVESTIGAÇÃO E PREVENÇÃO DE
ACIDENTES AERONÁUTICOS

RELATÓRIO FINAL
A - Nº 086/CENIPA/2012

<u>OCORRÊNCIA:</u>	ACIDENTE
<u>AERONAVE:</u>	PP-GKG
<u>MODELO:</u>	PA-18
<u>DATA:</u>	30NOV2010

O presente Relatório Final refere-se ao acidente com a aeronave PP-GKG, modelo PA-18, ocorrido em 30NOV2010, classificado como perda de controle no solo.

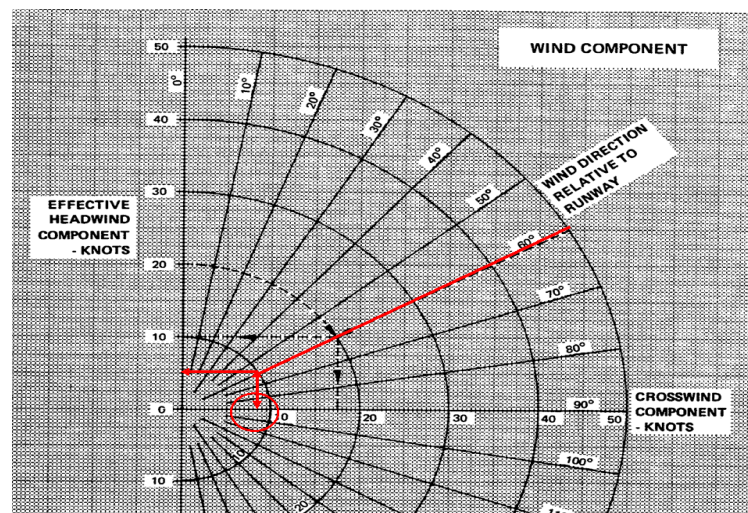
Figura 01 – Carta de componente de vento

No momento do pouso o vento estava com direção de duzentos graus e intensidade de dez nós. Considerando que o pouso foi realizado na cabeceira 26, a componente do vento de través esquerdo era de oito nós.

Em pesquisa realizada, foi verificado que o limite de vento de través da aeronave, para pouso, era de dez nós.

Com isso, no momento do acidente o vento estava dentro do limite previsto para a realização do pouso.

Mesmo estando dentro do limite operacional da aeronave, pode-se considerar que o vento de través no momento do pouso estava forte, requerendo do piloto a aplicação dos comandos de forma adequada para a manutenção da reta.

Como a aeronave sofria a influência do vento de través esquerdo, a tendência do nariz da aeronave era de aproar o vento, girar para a esquerda.
