COMANDO DA AERONÁUTICA CENTRO DE INVESTIGAÇÃO E PREVENÇÃO DE ACIDENTES AERONÁUTICOS

RELATÓRIO FINAL SIMPLIFICADO (SUMA)

DADOS DA OCORRÊNCIA					
Nº DA OCORRÊNCIA	DATA - HORA	INVESTIGAÇÃO	SUMA Nº		
125/A/2013	06/JUL/2013 16:35 (UTC)	SERIPA VI	A-125/CENIPA/2013		
CLASSIFICAÇÃO DA OCORRÊNCIA	TIPO DA OCORRÊNCIA		COORDENADAS		
ACIDENTE	PERDA DE CONTROLE NO SOLO		15°33'22"S	047°20'43"W	
LOCALIDADE		MUNICÍPIO	UF		
AERÓDROMO DE FORMOSA - SWFR		FORMOSA	GO

DADOS DA AERONAVE		
MATRÍCULA	FABRICANTE	MODELO
PP-GLJ	AERO BOERO	AB-180
OPERADOR	REGISTRO	OPERAÇÃO
AERoclube DO PLANALTO CENTRAL	TPP	PRIVADA

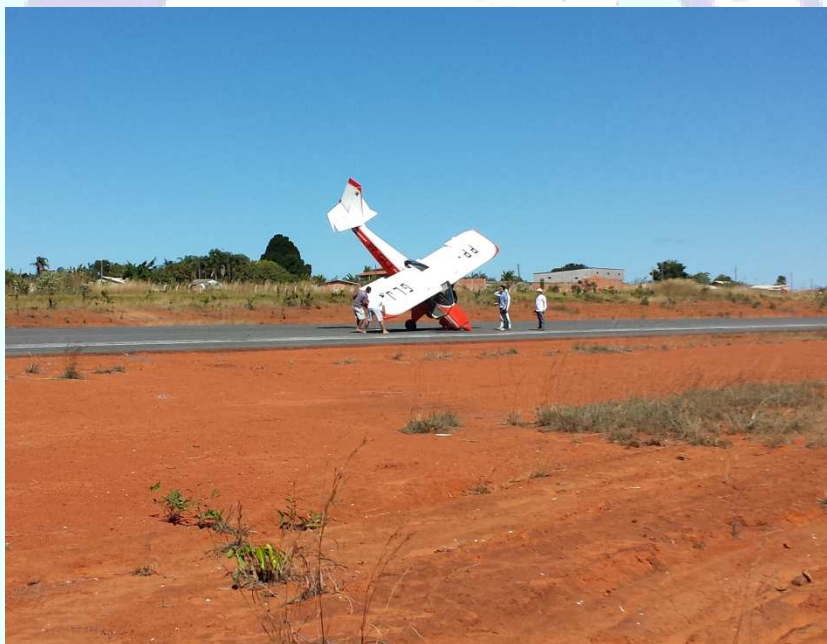
A aeronave parou com o nariz no chão e a cauda levantada (figura 1), sofrendo danos substanciais em sua estrutura.

Figura 1 - Aeronave após a perda de controle no solo.

- h) na iminência de sair da pista, o piloto aplicou, momentaneamente, o freio diferencial esquerdo, fazendo com que a aeronave efetuasse um “cavalo de pau” e seguisse para a lateral esquerda;
- i) a aeronave colidiu a ponta da asa direita e o nariz contra o solo, parando com a cauda levantada;
- j) a aeronave sofreu danos substanciais na sua estrutura; e
- k) o piloto saiu ileso.

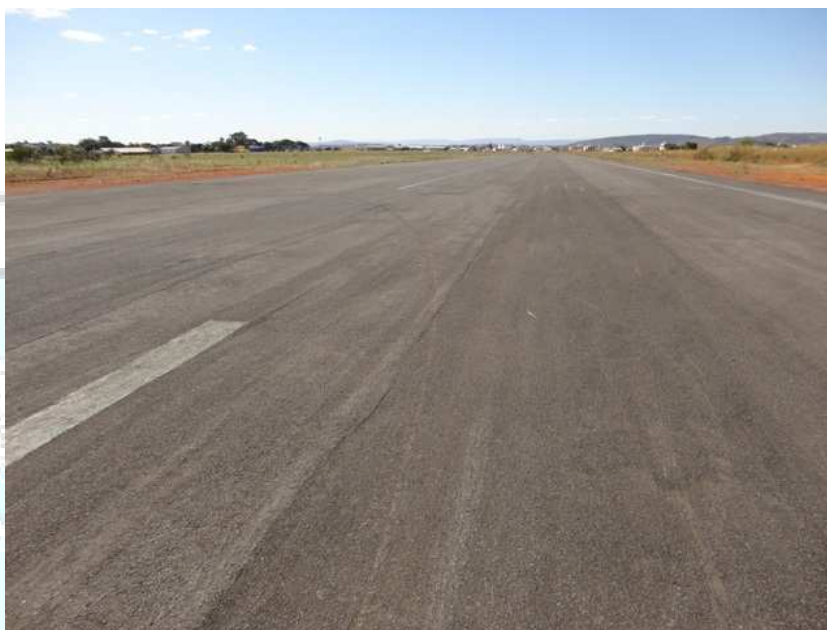
Na iminência de sair da pista, o piloto aplicou o freio na roda esquerda, o que fez com que a aeronave efetuasse um cavalo de pau, girando bruscamente para a esquerda.

Figura 2 - Marcas deixadas pela aeronave no solo ao perder a reta para a esquerda.

Na iminência de sair da pista, ainda com velocidade elevada (cerca de 30mph), o piloto aplicou freio diferencial. Isto gerou um significativo momento de guinada à esquerda que ocasionou a perda de controle no solo.

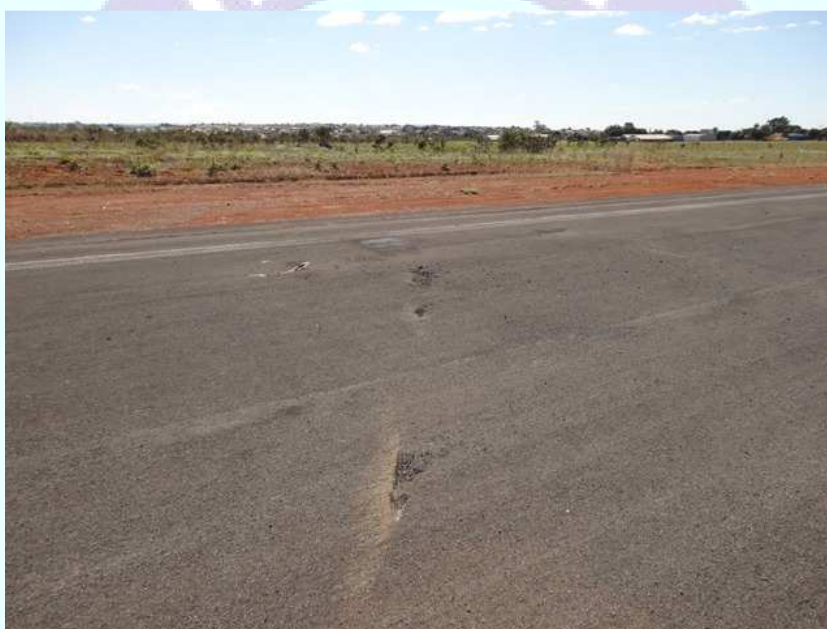
A aeronave colidiu com a asa direita contra o chão e deslizou para o lado esquerdo da pista. Para não sair da pista, o piloto aplicou totalmente os freios, acarretando o toque do *spinner* e da hélice no solo.

Figura 3 - Marcas deixadas pela colisão da hélice e do *spinner* com o solo.
