COMANDO DA AERONÁUTICA
CENTRO DE INVESTIGAÇÃO E PREVENÇÃO DE
ACIDENTES AERONÁUTICOS
SUMA DE INVESTIGAÇÃO

DADOS DA OCORRÊNCIA			
Nº DA OCORRÊNCIA	DATA - HORA	INVESTIGAÇÃO	SUMA Nº
---	16/JUL/2012-12:00(UTC)	SERIPA IV	A-178/CENIPA/2013
CLASSIFICAÇÃO DA OCORRÊNCIA	TIPO DA OCORRÊNCIA	COORDENADAS	
ACIDENTE	PERDA DE CONTROLE NO SOLO	20°13'40"S	050°58'06"W
LOCALIDADE	MUNICÍPIO	UF	
AEROPORTO DA FAZENDA TRÊS IRMÃOS(SILT)	SANTA FÉ DO SUL	SP

DADOS DA AERONAVE		
MATRÍCULA	FABRICANTE	MODELO
PP-GLS	AERO BOERO	AB-115
OPERADOR	REGISTRO	OPERAÇÃO
AERoclUBE DE SÃO JOSÉ DO RIO PRETO	PRI	INSTRUÇÃO

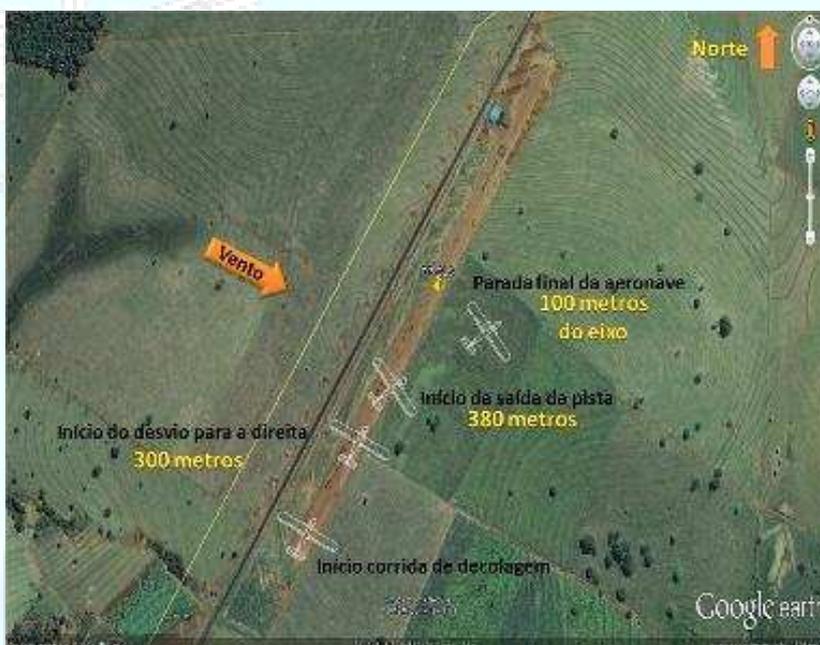
No dia seguinte, somente o instrutor realizaria o traslado da aeronave para São José do Rio Preto. Segundo declarado pelo piloto, após percorrer 300 metros da pista 07 de SILT, a aeronave veio a derivar para direita, chocando-se com uma curva de nível e quebrando o trem de pouso principal direito, parando a 100 metros do eixo.

Figura 1 - Croqui da ocorrência.

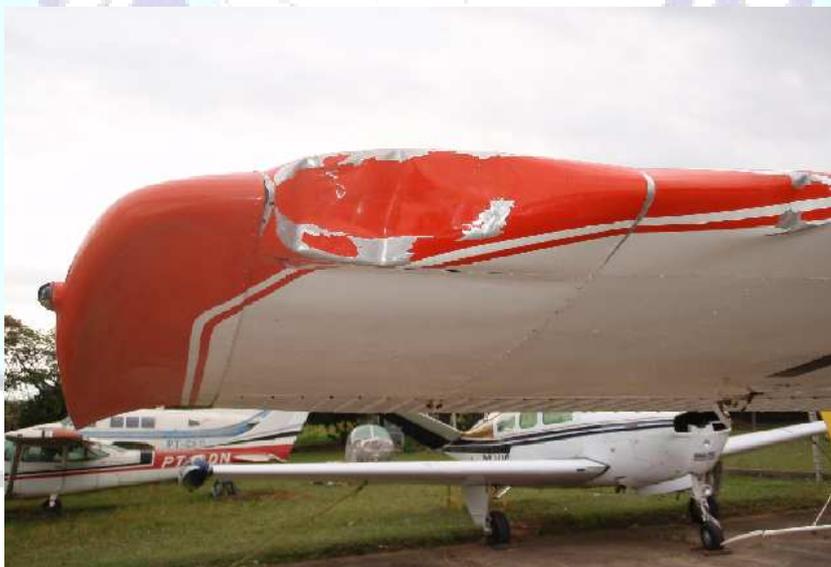
A aeronave teve danos substanciais no trem de pouso principal direito, nas asas e no montante da asa direita.

Figura 2 - Danos na ponta da asa direita.

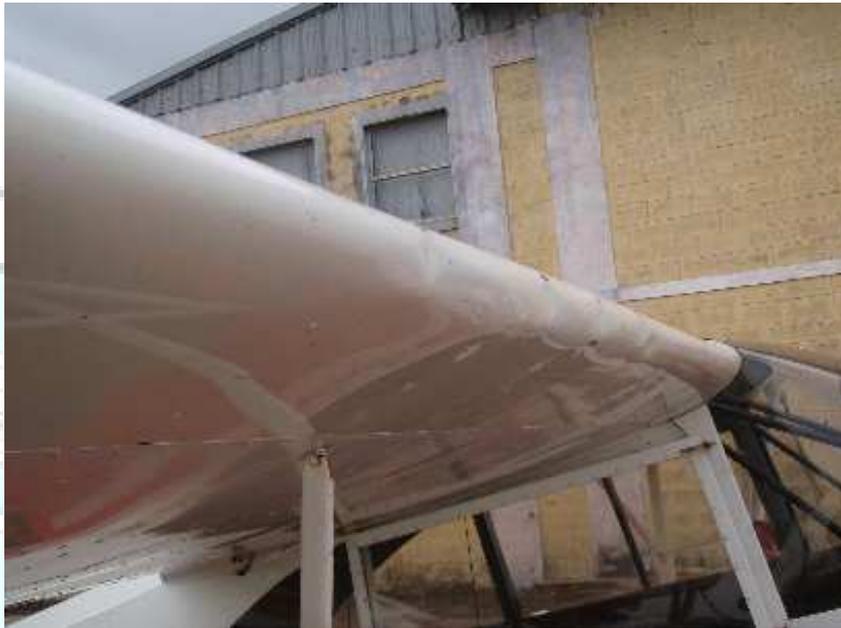
Figura 3 - Danos na extensão do bordo de ataque da asa direita.

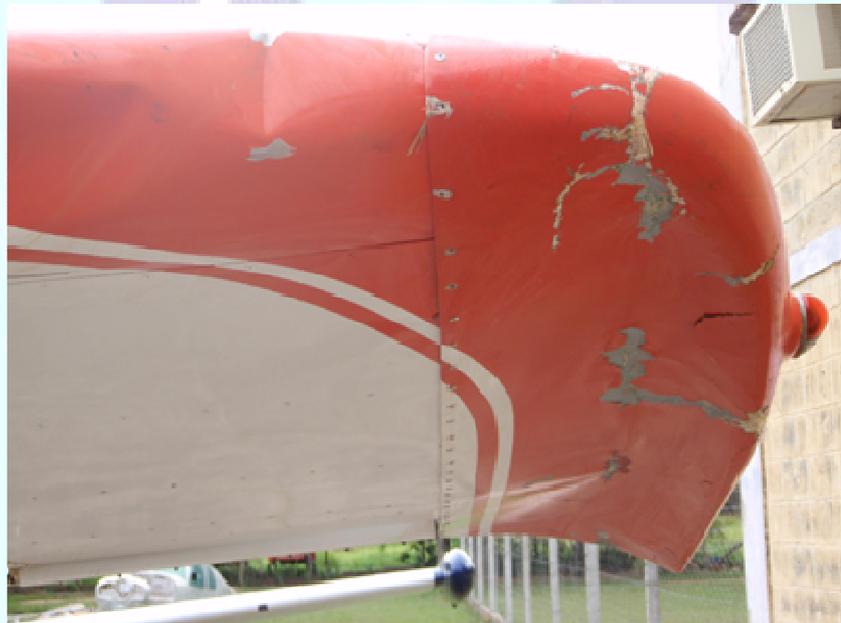
Figura 4 - Danos na ponta da asa esquerda.
