## CENTRO DE INVESTIGAÇÃO E PREVENÇÃO DE ACIDENTES AERONÁUTICOS

### RELATÓRIO FINAL SIMPLIFICADO (SUMA)

DADOS DA OCORRÊNCIA			
Nº DA OCORRÊNCIA	DATA - HORA	INVESTIGAÇÃO	SUMA Nº
008/A/2014	08/JAN/2014 - 18:48 (UTC)	SERIPA V	A-008/CENIPA/2014
CLASSIFICAÇÃO DA OCORRÊNCIA	TIPO DA OCORRÊNCIA	COORDENADAS	
ACIDENTE	PERDA DE CONTROLE NO SOLO	23°19'49"S	051°08'12"W
LOCALIDADE	MUNICÍPIO	UF	
AERÓDROMO DE LONDRINA - SBLO	LONDRINA	PR

DADOS DA AERONAVE		
MATRÍCULA	FABRICANTE	MODELO
PP-GMA	AEROBOERO	AB-115
OPERADOR	REGISTRO	OPERAÇÃO
AERoclube de Londrina	PRI	INSTRUÇÃO

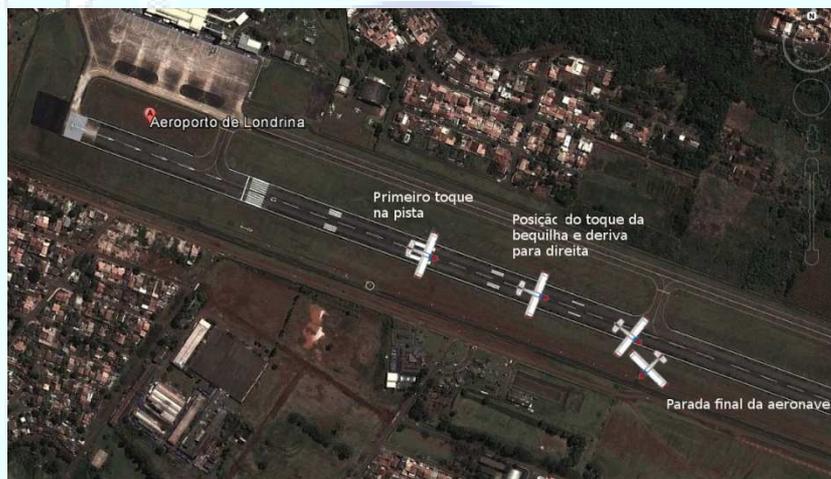
Na segunda aproximação para pouso final, após o baixamento da cauda, a aeronave, inadvertidamente, guinou para a direita. A seguir, após girar aproximadamente 180 graus, houve o toque da ponta da asa esquerda no solo e a aeronave saiu da pista.

A aeronave teve danos substanciais no trem de pouso esquerdo e na asa esquerda. Os tripulantes saíram ilesos.

Figura 1 – Croqui da ocorrência.

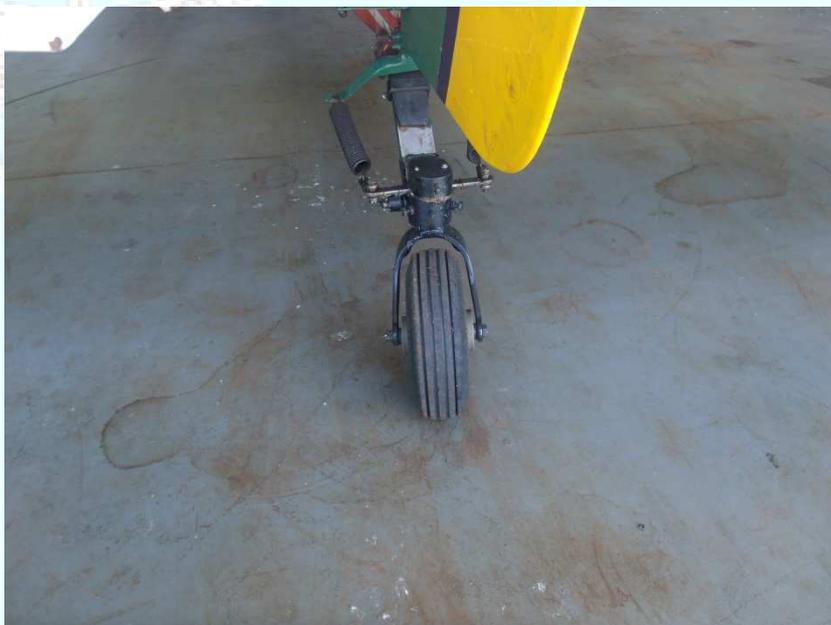
Adicionalmente, supõe-se que, para manter a reta na corrida pós-pouso, o aluno tenha utilizado pedal direito para opor-se ao vento de través direito. Tendo em vista que a utilização dos pedais tem a capacidade de defletir a bequilha do AB-115, é possível que, no pouso, a cauda tenha tocado o solo com a bequilha defletida, causando um giro repentino para a direita.

Figura 2 – Detalhe da bequilha.
