**COMANDO DA AERONÁUTICA**  
**CENTRO DE INVESTIGAÇÃO E PREVENÇÃO DE**  
**ACIDENTES AERONÁUTICOS**  
**SUMA DE INVESTIGAÇÃO**

DADOS DA OCORRÊNCIA			
<b>Nº DA OCORRÊNCIA</b>	<b>DATA - HORA</b>	<b>INVESTIGAÇÃO</b>	<b>SUMA Nº</b>
115/A/2013	21/JUN/2013 - 17:20 (UTC)	SERIPA VI	A-115/CENIPA/2013
<b>CLASSIFICAÇÃO DA OCORRÊNCIA</b>	<b>TIPO DA OCORRÊNCIA</b>	<b>COORDENADAS</b>	
ACIDENTE	PERDA DE CONTROLE NO SOLO	16°37'41"S	049°20'44"W
<b>LOCALIDADE</b>	<b>MUNICÍPIO</b>	<b>UF</b>	
AERÓDROMO NACIONAL DE AVIAÇÃO - SWNV	GOIÂNIA	GO

DADOS DA AERONAVE		
<b>MATRÍCULA</b>	<b>FABRICANTE</b>	<b>MODELO</b>
PP-GOB	AERO BOERO	AB-115
<b>OPERADOR</b>	<b>REGISTRO</b>	<b>OPERAÇÃO</b>
AERoclube de GOIÁS	PRI	INSTRUÇÃO

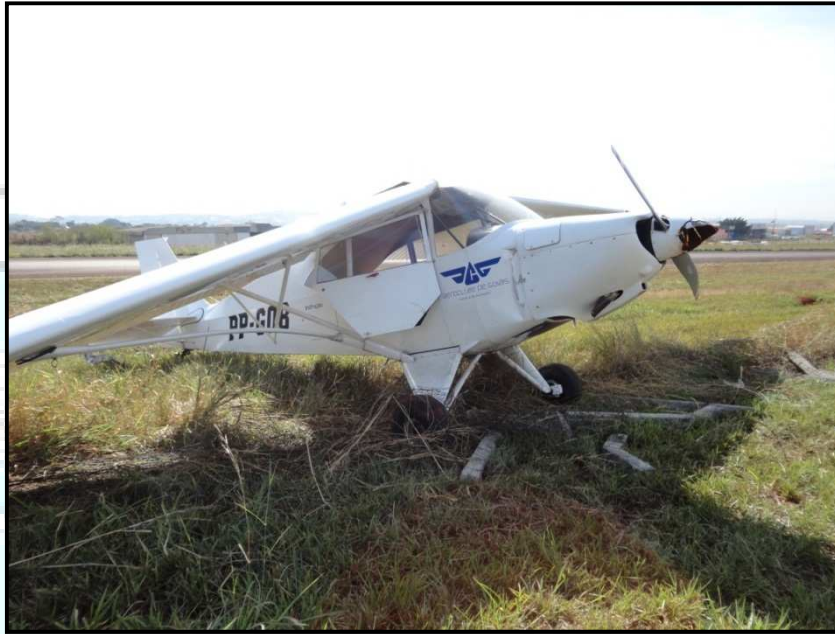
A aeronave teve danos nas asas, na fuselagem e na hélice.

Figura 1 - Situação da aeronave após o impacto.

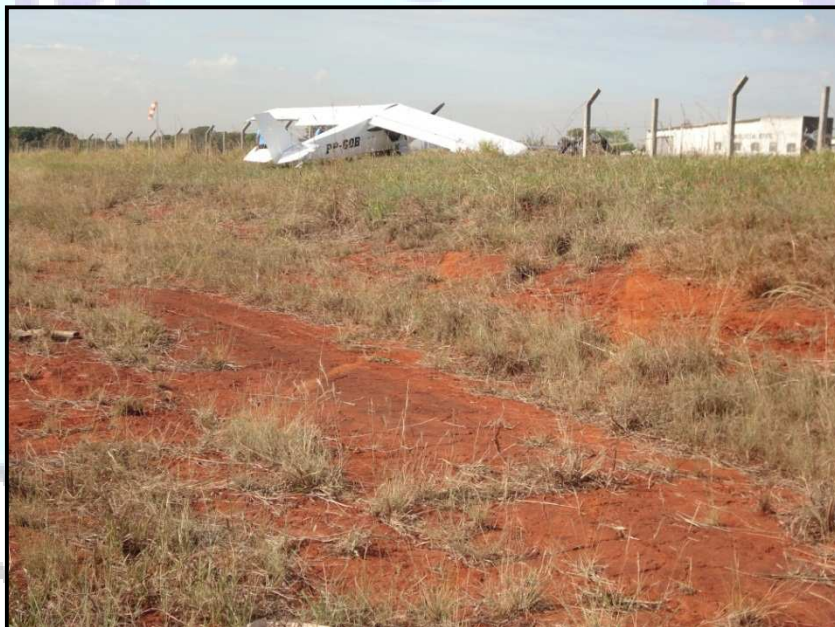
A área de escape na lateral direita da pista 13 era em terreno desnivelado.

Figura 2 - Área de escape da lateral direita da pista 13.

O SERIPA VI encaminhou, à Administração do Aeródromo Nacional de Aviação de Goiás (Secretaria de Estado de Infraestrutura), uma solicitação para a realização do nivelamento das áreas de escape da pista, bem como a criação de um programa de manutenção e conservação dessas áreas.

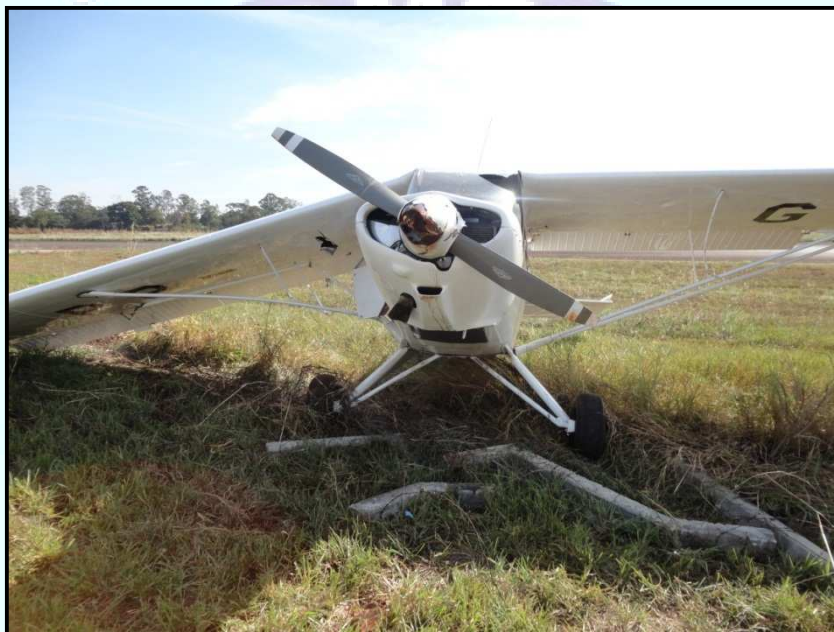
Provavelmente, em razão da aplicação simultânea dos comandos pelo instrutor e pelo piloto, o avião guinou à direita, subiu um barranco situado na lateral direita da pista e colidiu contra uma cerca de alambrado e arame farpado.

Figura 3 - Detalhes da cerca derrubada pela aeronave.
