## CENTRO DE INVESTIGAÇÃO E PREVENÇÃO DE ACIDENTES AERONÁUTICOS

### RELATÓRIO FINAL SIMPLIFICADO (SUMA)

| DADOS DA OCORRÊNCIA | | | |
|---|---|---|---|
| --- | 30/ABR/2009 - 15:40 (UTC) | SERIPA IV | A-570/CENIPA/2014 |

| DADOS DA AERONAVE | | |
|---|---|---|
| PP-GON | AERO BOERO | AB-115 |

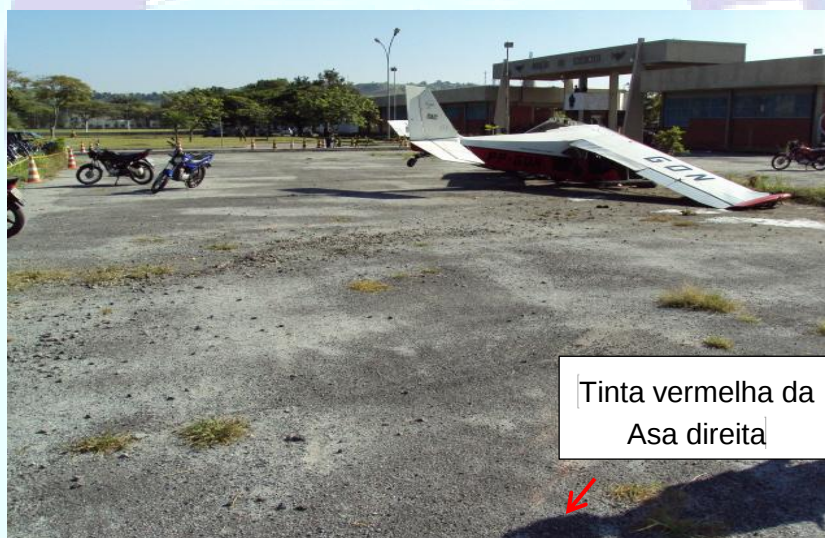
A aeronave chocou-se contra 16 motocicletas que estavam no estacionamento e teve danos substanciais na fuselagem, no trem de pouso, no motor, nas asas e na hélice.

Figura 1- Posição da aeronave no estacionamento de motos. |
