**COMANDO DA AERONÁUTICA**  
**CENTRO DE INVESTIGAÇÃO E PREVENÇÃO DE**  
**ACIDENTES AERONÁUTICOS**

**RELATÓRIO FINAL**  
**A - 067/CENIPA/2013**

<b><u>OCORRÊNCIA:</u></b>	<b>ACIDENTE</b>
<b><u>AERONAVE:</u></b>	<b>PP-GPC</b>
<b><u>MODELO:</u></b>	<b>AB-115</b>
<b><u>DATA:</u></b>	<b>15DEZ2007</b>

O presente Relatório Final refere-se ao acidente com a aeronave PP-GPC, modelo AB-115, ocorrido em 15DEZ2007, classificado como colisão em voo com obstáculo.

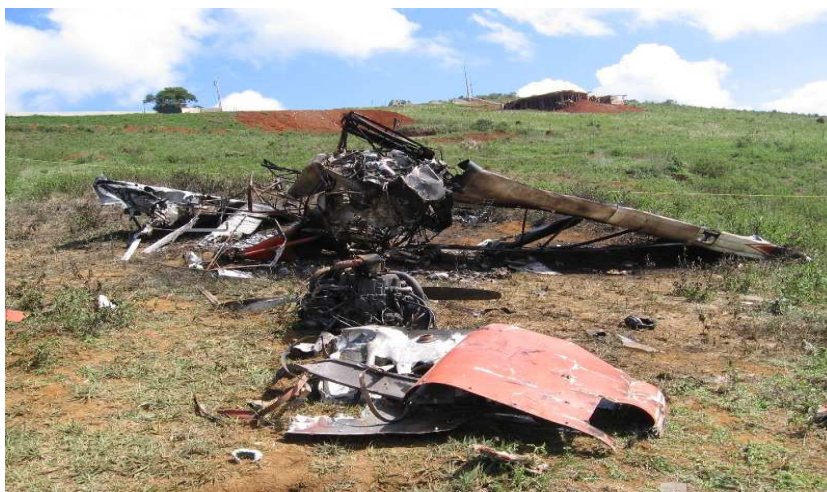
Os destroços da aeronave foram encontrados concentrados e indicavam que a colisão contra o solo ocorrera com as asas niveladas e com deslocamento horizontal nulo.

Os danos na hélice revelavam que o impacto contra o solo ocorrera sem potência.

O tanque de combustível direito apresentava-se amassado e com um rompimento característico de impacto contra cabo de grosso calibre. O capô do motor e a guarnição do para-brisa apresentavam as marcas do cabo de energia elétrica em sua parte superior direita.

A uma distância aproximada de 400 metros da área onde foram localizados os destroços da aeronave, foi encontrado um cabo de transmissão de energia, que cruzava a represa, com características de rompimento por deformação plástica do metal, com marcas de desgaste por atrito.

Figura 01 - Situação dos destroços.

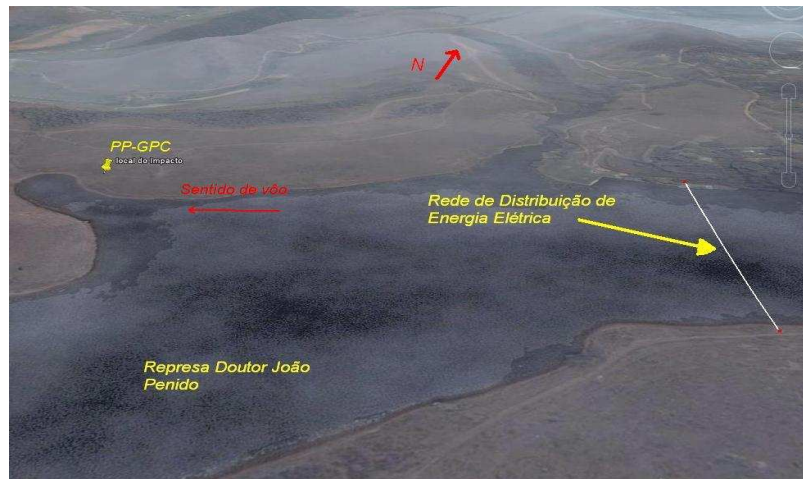
Exatamente nessa região havia uma rede de distribuição de energia elétrica, com altura entre 30 e 40 metros, em relação ao nível da represa.

As duas linhas de transmissão respeitavam as distâncias verticais mínimas de segurança entre os cabos, o solo e outros elementos em proporção semelhantes e de acordo com o tipo de instalação.

Figura 02 - Croqui do sítio do acidente.

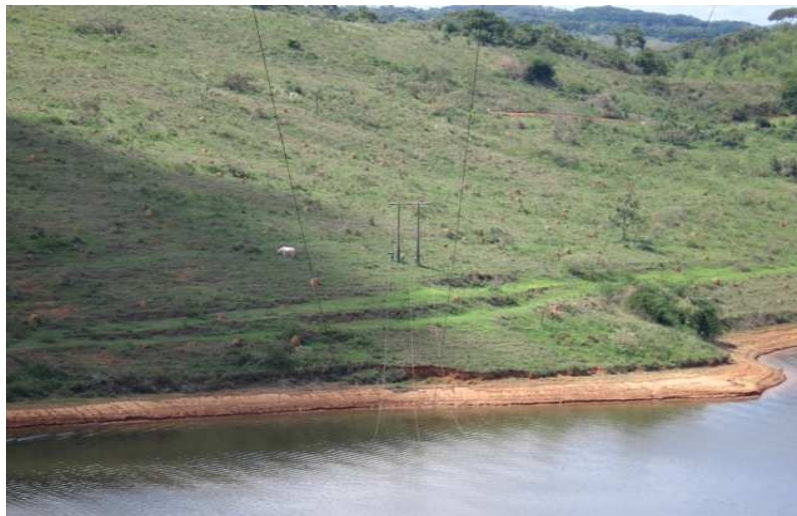
A rede elétrica que atravessava a represa não possuía sistema de sinalização de advertência. Os funcionários da empresa CEMIG, que foram ao local restaurar a energia elétrica, informaram que o cabo de energia rompido pela aeronave pertencia à rede de distribuição primária de energia elétrica da região e não à linha aérea de transmissão.

Figura 03 - Vista aérea da rede elétrica.

As normas de sinalização das redes elétricas se referiam apenas às redes de transmissão, não sendo aplicáveis às redes de distribuição, embora suas características físicas fossem semelhantes.

Adotar mecanismos para a normatização da sinalização de advertência em todas as linhas aéreas de transmissão de energia elétrica que possam trazer riscos à atividade aérea.
