COMANDO DA AERONÁUTICA
CENTRO DE INVESTIGAÇÃO E PREVENÇÃO DE
ACIDENTES AERONÁUTICOS
SUMA DE INVESTIGAÇÃO

DADOS DA OCORRÊNCIA			
Nº DA OCORRÊNCIA	DATA - HORA	INVESTIGAÇÃO	SUMA Nº
---	19/MAR/2012 14:20 (UTC)	SERIPA V	A-093/CENIPA/2013
CLASSIFICAÇÃO DA OCORRÊNCIA	TIPO DA OCORRÊNCIA	COORDENADAS	
ACIDENTE	PERDA DE CONTROLE EM VOO	30°15'03"S	051°32'05"W
LOCALIDADE	MUNICÍPIO	UF	
BAIRRO LAMI	PORTO ALEGRE	RS

DADOS DA AERONAVE		
MATRÍCULA	FABRICANTE	MODELO
PP-GQJ	AERO BOERO	AB-115
OPERADOR	REGISTRO	OPERAÇÃO
AERoclUBE DO RIO GRANDE DO SUL	PRI	INSTRUÇÃO

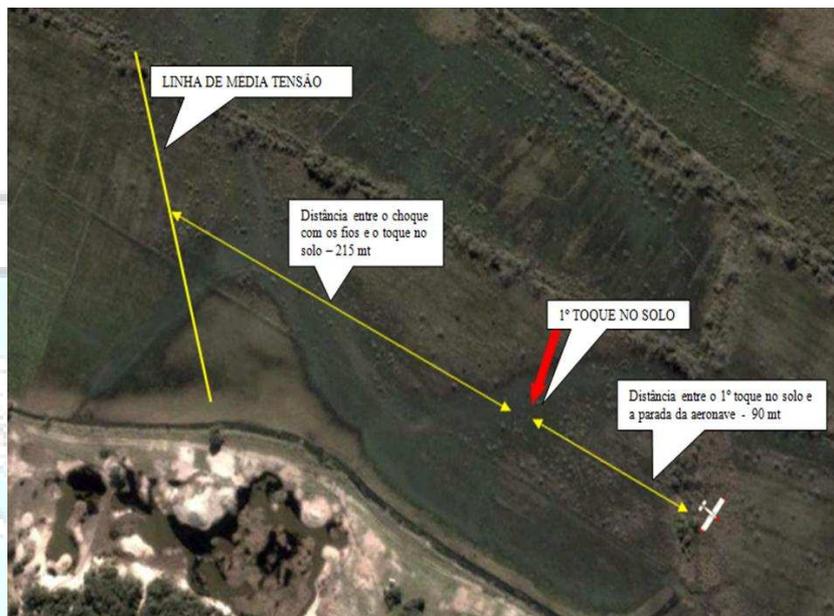
Figura 1 - Croqui da ocorrência.

Durante a arremetida no ar do procedimento de pane simulada, com início a 300ft de altitude, a tripulação não conseguiu manter a atitude da aeronave em voo, colidindo com uma fiação de rede elétrica.

O instrutor realizou um pouso forçado fora de aeródromo, com sucesso, todavia a aeronave colidiu com uma vala.

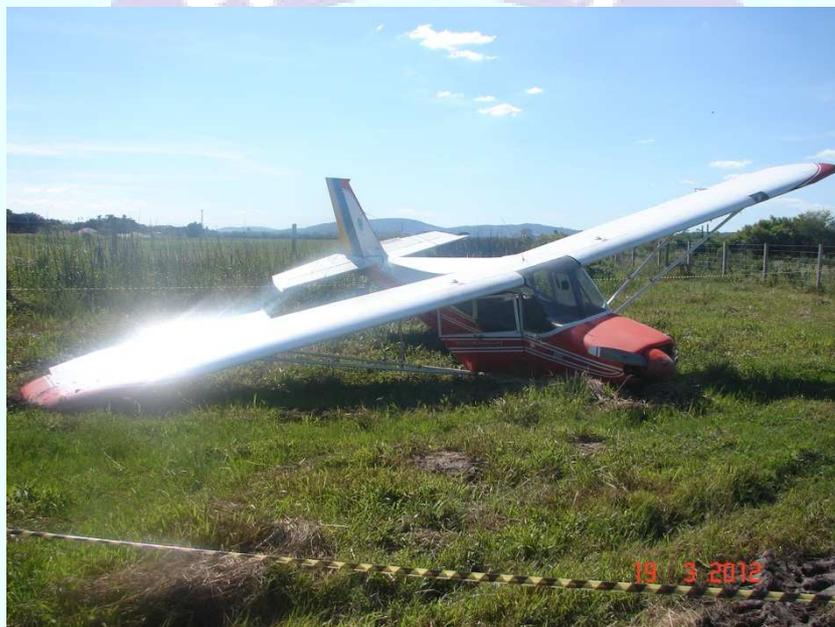
A aeronave teve danos no motor, pás de hélice, trem de pouso, fuselagem e ponta de asa direita.

Figura 2 - Situação da aeronave após o pouso.
