COMANDO DA AERONÁUTICA
CENTRO DE INVESTIGAÇÃO E PREVENÇÃO DE
ACIDENTES AERONÁUTICOS
SUMA DE INVESTIGAÇÃO

DADOS DA OCORRÊNCIA			
Nº DA OCORRÊNCIA	DATA - HORA	INVESTIGAÇÃO	SUMA Nº
---	24/JUL/2012 19:15(UTC)	SERIPA III	A-128/CENIPA/2013
CLASSIFICAÇÃO DA OCORRÊNCIA	TIPO DA OCORRÊNCIA	COORDENADAS	
ACIDENTE	FALHA DE SISTEMA/COMPONENTE	22°55'20"S	042°50'15"W
LOCALIDADE	MUNICÍPIO	UF	
PRÓXIMO AO AERÓDROMO DE MARICÁ (SDMC)	MARICÁ	RJ

DADOS DA AERONAVE		
MATRÍCULA	FABRICANTE	MODELO
PP-GQV	AERO BOERO	AB-115
OPERADOR	REGISTRO	OPERAÇÃO
ESCOLA DE PILOTAGEM DE MARICÁ	PRI	INSTRUÇÃO

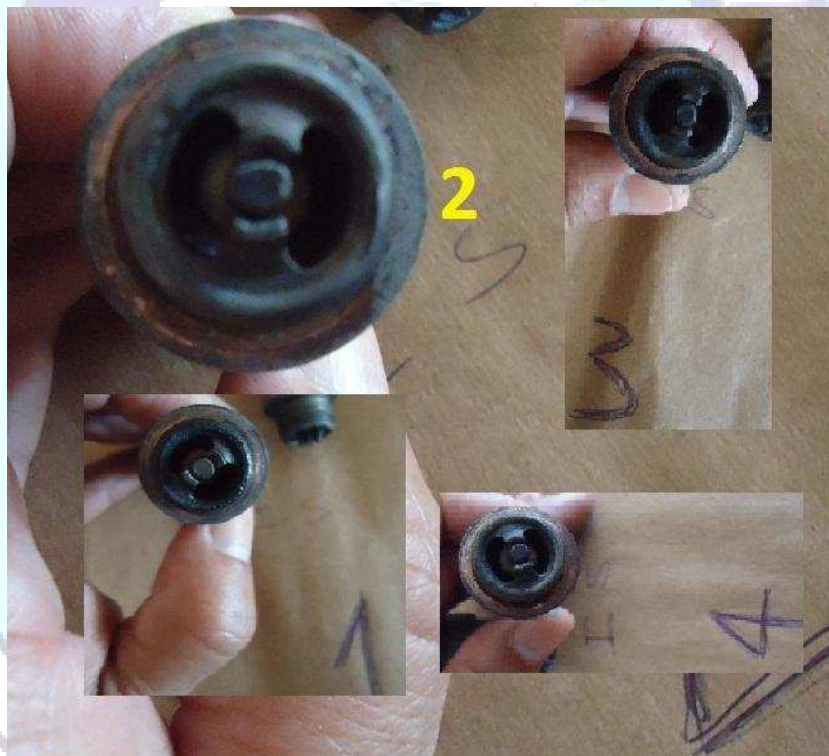
Os investigadores do SERIPA III acompanharam a desmontagem do motor pela seção de manutenção do Aeroclube Escola de Pilotagem de Maricá, constatando a carbonização de cilindros e a presença de velas contaminadas e impregnadas de chumbo, evidenciando uma constante operação do motor em regime de mistura rica.

Figura 1 - Velas de ignição carbonizadas e com acúmulo de chumbo.

O SERIPA III orientou a Escola de Pilotagem de Maricá quanto à necessidade de melhorar a supervisão na manutenção, sendo a falta de acompanhamento das partes das aeronaves o fator contribuinte no acidente em tela.

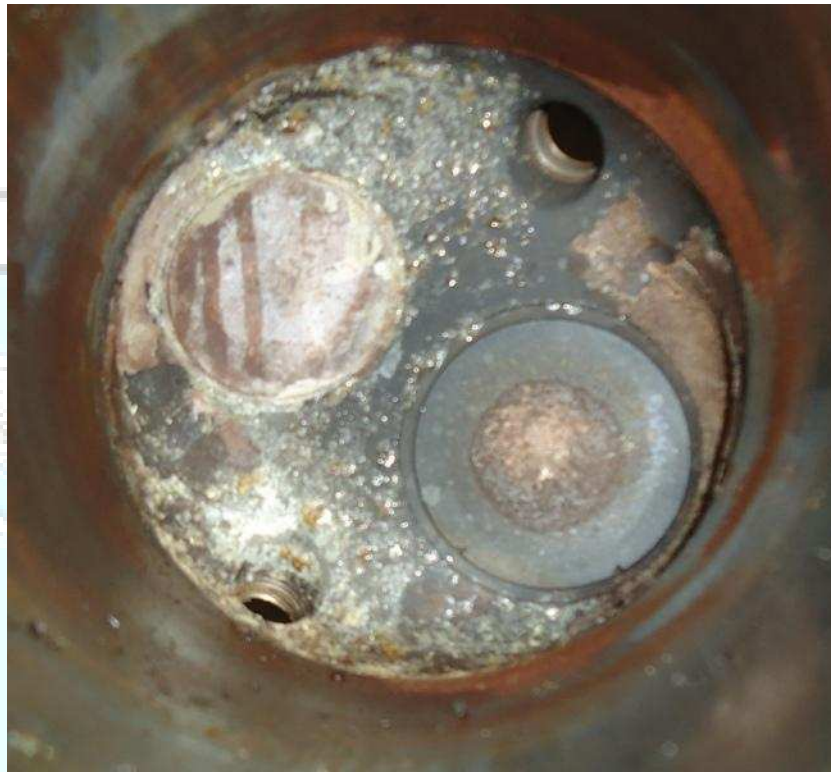
Figura 2 - Visão interna do cilindro 3 com acúmulo de chumbo da AVGAS.
