COMANDO DA AERONÁUTICA
CENTRO DE INVESTIGAÇÃO E PREVENÇÃO DE
ACIDENTES AERONÁUTICOS

RELATÓRIO FINAL
A - 019/CENIPA/2014

<u>OCORRÊNCIA:</u>	ACIDENTE
<u>AERONAVE:</u>	PP-GRF
<u>MODELO:</u>	AB-115
<u>DATA:</u>	12JUL2011

O presente Relatório Final refere-se ao acidente com a aeronave PP-GRF, modelo AB-115, ocorrido em 12JUL2011, tipificado como colisão em voo com obstáculo.

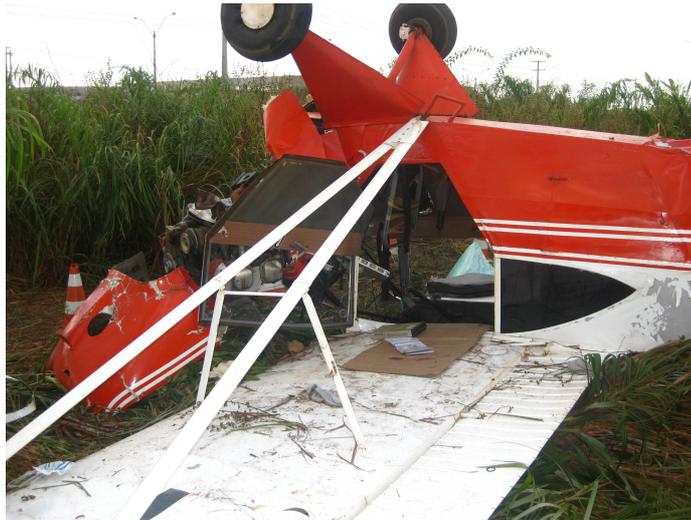
Figura 1- Situação dos destroços.

A aeronave parou no dorso. O impacto do nariz da aeronave contra o solo causou o desprendimento da hélice, ficando o cubo e as pás encravadas no terreno.

Não houve o desprendimento de partes da aeronave antes do impacto contra o solo. Os destroços ficaram concentrados.

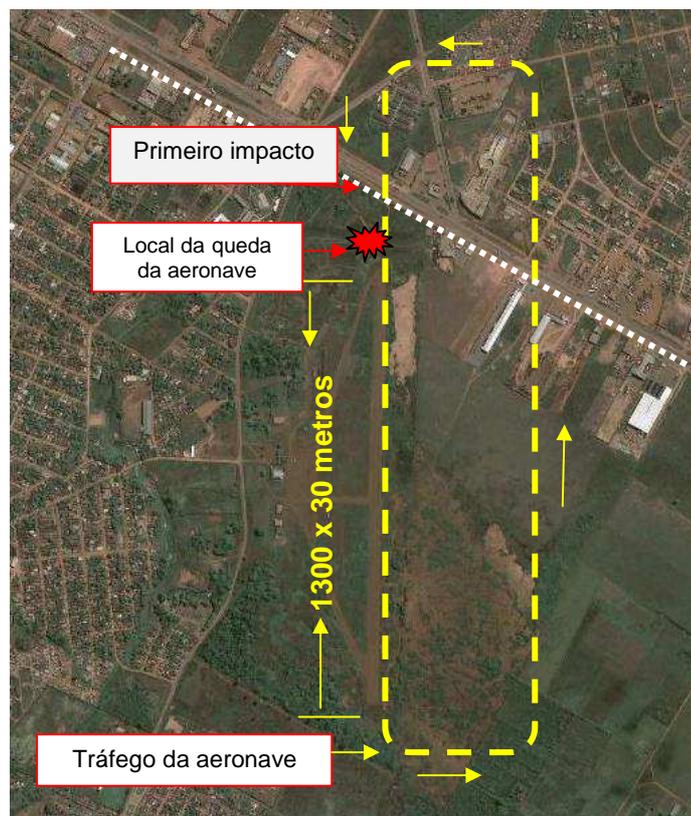
Figura 2 - Tráfego da aeronave.

Após os exercícios, o checador solicitou ao aluno que realizasse mais um toque e arremetida. Durante o enquadramento da final para pouso na pista 19, o checador iniciou o preenchimento da Ficha de Avaliação do Piloto (FAP) em voo.

Ao atingir a final para o toque e arremetida, o checador solicitou ao aluno que aumentasse a potência e a velocidade para 80 MPH, no entanto, o aluno cedeu o nariz da aeronave, colidindo contra a luminária de um poste.

Na sequência, a aeronave impactou contra os fios de alta tensão, parando no dorso, próximo à cabeceira da pista de pouso.
