## CENTRO DE INVESTIGAÇÃO E PREVENÇÃO DE ACIDENTES AERONÁUTICOS

### RELATÓRIO FINAL SIMPLIFICADO (SUMA)

DADOS DA OCORRÊNCIA			
Nº DA OCORRÊNCIA	DATA - HORA	INVESTIGAÇÃO	SUMA Nº
151/A/2014	31/AGO/2014 - 14:15 (UTC)	SERIPA V	A-151/CENIPA/2014
CLASSIFICAÇÃO DA OCORRÊNCIA	TIPO DA OCORRÊNCIA	COORDENADAS	
ACIDENTE	COLISÃO COM OBSTÁCULOS NO SOLO	23°28'46"S	052°00'44"W
LOCALIDADE		MUNICÍPIO	UF
AERÓDROMO MARINGÁ - SBMG		MARINGÁ	PR

DADOS DA AERONAVE		
MATRÍCULA	FABRICANTE	MODELO
PP-GVN	NEIVA	56-C
OPERADOR	REGISTRO	OPERAÇÃO
AERoclube DE ITÁPOLIS	PRI	INSTRUÇÃO

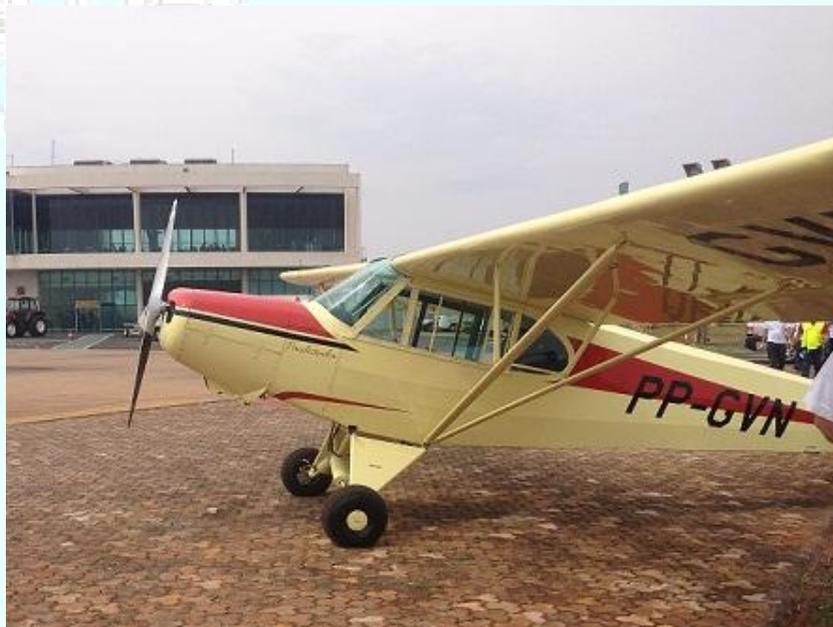
Figura 1 - Aeronave PP-GVN.

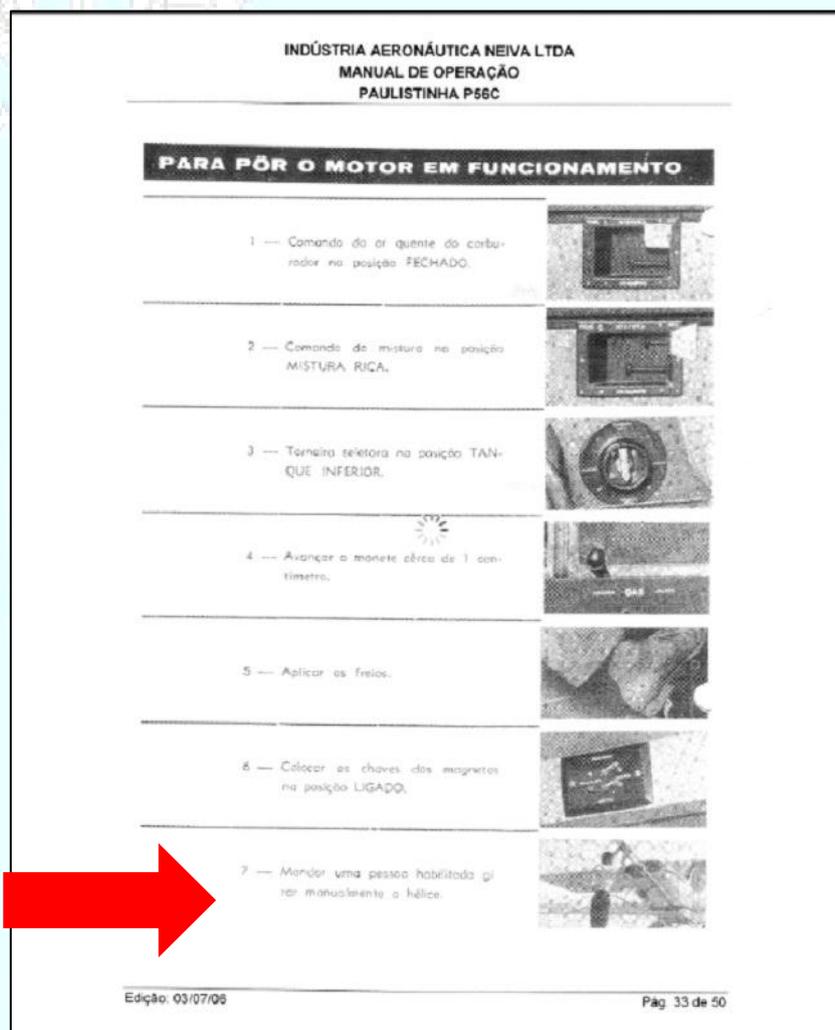
Além disso, foi observado que, no manual da aeronave (item 7, página 33/50), existe apenas uma figura mencionando a presença de uma pessoa habilitada à frente da aeronave para girar a hélice, mas não especifica tal procedimento detalhadamente (Figura 2).

Figura 2 - Manual de Operação P-56C. |
