## CENTRO DE INVESTIGAÇÃO E PREVENÇÃO DE ACIDENTES AERONÁUTICOS

### RELATÓRIO FINAL SIMPLIFICADO (SUMA)

DADOS DA OCORRÊNCIA			
Nº DA OCORRÊNCIA	DATA - HORA	INVESTIGAÇÃO	SUMA Nº
163/A/2013	12/MAR/2012 - 17:00 (UTC)	SERIPA V	A-163/CENIPA/2013
CLASSIFICAÇÃO DA OCORRÊNCIA	TIPO DA OCORRÊNCIA	COORDENADAS	
ACIDENTE	FALHA DO MOTOR EM VOO	26°43'18"S	048°55'38"W
LOCALIDADE	MUNICÍPIO	UF	
VILA DO SALTO	LUIZ ALVES	SC

DADOS DA AERONAVE		
MATRÍCULA	FABRICANTE	MODELO
PP-HMF	NEIVA	56-C-1
OPERADOR	REGISTRO	OPERAÇÃO
AERoclube de Blumenuau	PRI	INSTRUÇÃO

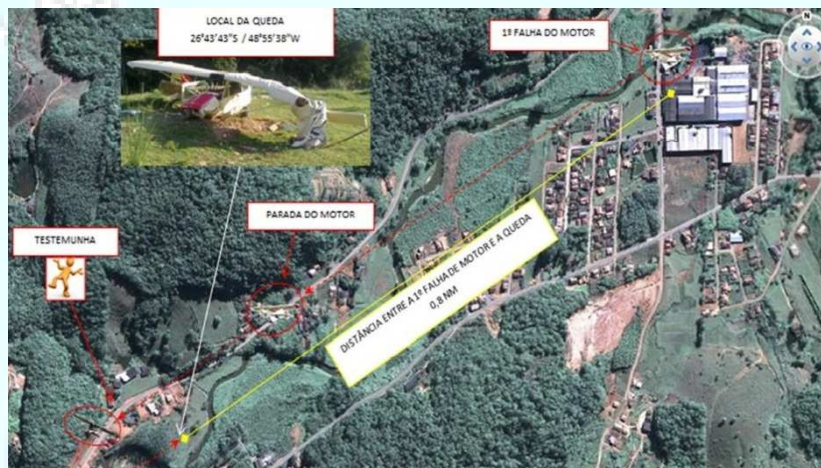
Trinta minutos após a decolagem, houve a falha do motor e, ao tentar realizar o pouso de emergência, o piloto perdeu o controle da aeronave e colidiu contra o solo.

Figura 1 - Croqui da ocorrência.

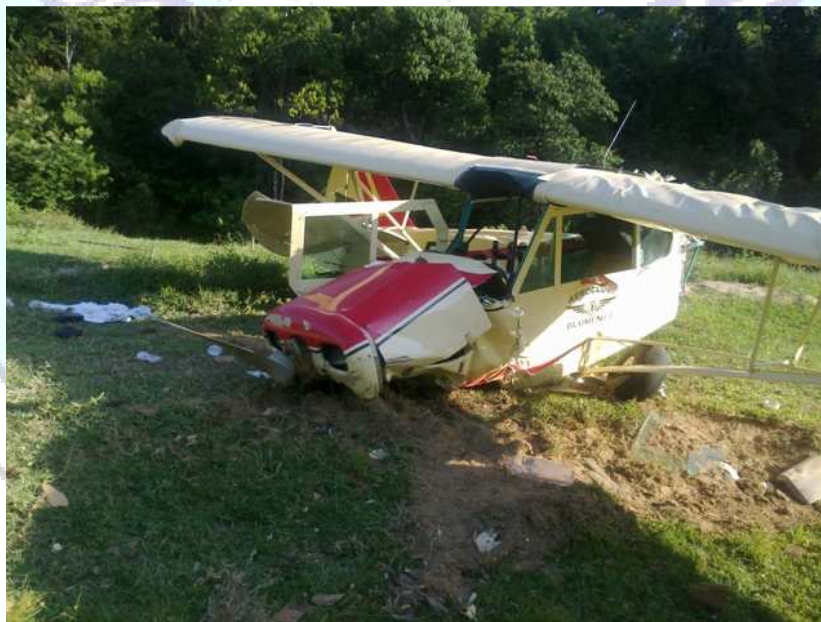
Houve danos substanciais na hélice, fuselagem, profundor, estabilizador horizontal e vertical, asas esquerda e direita, trem de pouso e motor da aeronave.

Figura 2 - Situação dos destroços.

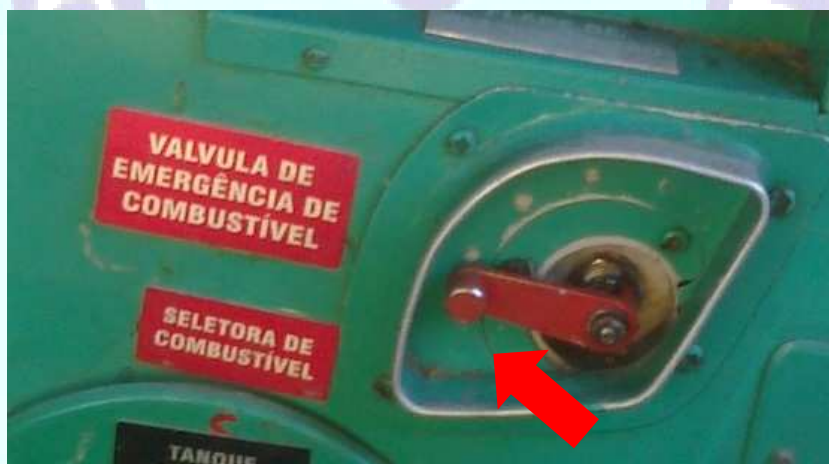
Na Ação Inicial, a "Válvula do Sistema de Combustível de Emergência" foi encontrada na posição ABERTA, apesar de não haver a identificação das posições "FECHADA" e "ABERTA", conforme Figura 3.

Figura 3 - Posição da Válvula de Emergência de Combustível.

A "Válvula do Sistema de Combustível de Emergência" na posição ABERTA e a bomba mecânica em funcionamento implicam na transferência de parte do combustível para o tanque superior e, posteriormente, para atmosfera pelo suspiro deste tanque. Neste caso, o motor funcionaria enquanto houvesse suprimento de combustível no tanque inferior, pois a "Seletora de Combustível" estaria na posição INFERIOR.

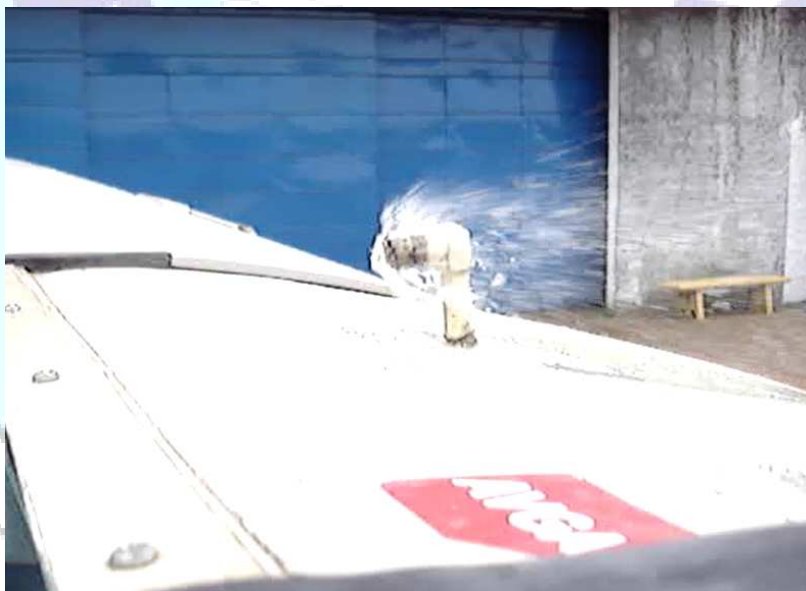
O motor consumiu aproximadamente 12 litros de gasolina após 30 minutos de voo, visto que o consumo médio, segundo o Suplemento do Manual de Operação, aprovado pelo Centro Técnico Aeroespacial (CTA) para a aeronave Neiva P 56R, página 21, Seção IV – Desempenho, é de aproximadamente 24 litros/hora. Nesse caso, teria havido um esvaziamento prematuro do tanque inferior devido ao lançamento de combustível na atmosfera pelo suspiro do tanque superior.

Figura 4 - Vazamento de combustível pelo suspiro do tanque superior durante o giro de teste.

Enfim, a falha do motor em voo teria ocorrido devido à falta de suprimento de combustível.
