## CENTRO DE INVESTIGAÇÃO E PREVENÇÃO DE ACIDENTES AERONÁUTICOS

### RELATÓRIO FINAL SIMPLIFICADO (SUMA)

DADOS DA OCORRÊNCIA			
Nº DA OCORRÊNCIA	DATA - HORA	INVESTIGAÇÃO	SUMA Nº
---	29/JAN/2011 - 11:45 (UTC)	SERIPA IV	A-572/CENIPA/2014
CLASSIFICAÇÃO DA OCORRÊNCIA	TIPO DA OCORRÊNCIA	COORDENADAS	
ACIDENTE	PERDA DE CONTROLE NO SOLO	22°11'41"S	047°51'53"W
LOCALIDADE	MUNICÍPIO	UF	
AERÓDROMO DE ITIRAPINA	ITIRAPINA	SP

DADOS DA AERONAVE		
MATRÍCULA	FABRICANTE	MODELO
PP-HPL	NEIVA	56-C-1
OPERADOR	REGISTRO	OPERAÇÃO
AERoclube DE RIO CLARO	PRI	INSTRUÇÃO

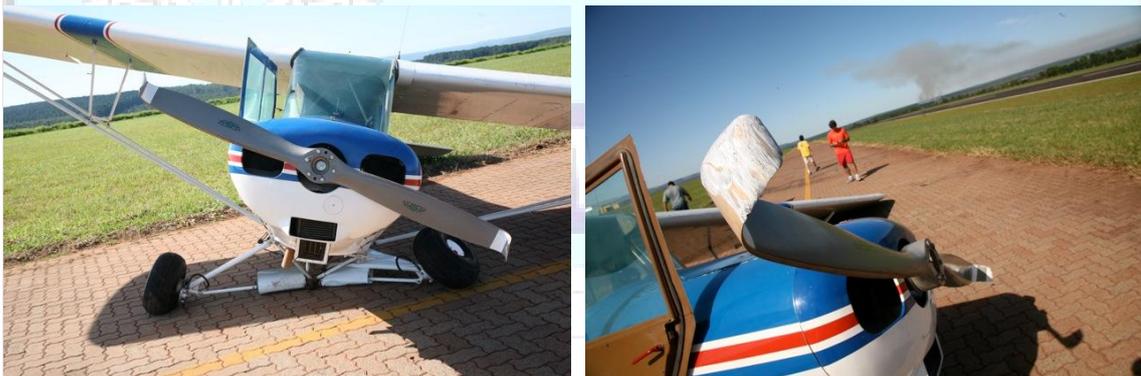
Figuras 1 e 2 - Situação da aeronave após a ocorrência.

O piloto, assustado com o comportamento da aeronave, aplicou potência e comandou o pedal direito na sua amplitude máxima. Como consequência, a aeronave guinou bruscamente à direita e saiu da pista, vindo a parar na pista de táxi.

Foi constatado que não havia problema com o trem de pouso da aeronave e que os danos à perna esquerda ocorreram em razão do pouso brusco.
