CENTRO DE INVESTIGAÇÃO E PREVENÇÃO DE ACIDENTES AERONÁUTICOS

RELATÓRIO FINAL SIMPLIFICADO (SUMA)

DADOS DA OCORRÊNCIA			
Nº DA OCORRÊNCIA	DATA - HORA	INVESTIGAÇÃO	SUMA Nº
147/IG/2013	18/AGO/2013 - 19:04 (UTC)	SERIPA IV	IG-147/CENIPA/2013
CLASSIFICAÇÃO DA OCORRÊNCIA	TIPO DA OCORRÊNCIA	COORDENADAS	
INCIDENTE GRAVE	COM TREM DE POUSO	21°08'11"S	047°46'36"W
LOCALIDADE	MUNICÍPIO	UF	
AERÓDROMO DE LEITE LOPES (SBRP)	RIBEIRÃO PRETO	SP

DADOS DA AERONAVE		
MATRÍCULA	FABRICANTE	MODELO
PP-JLS	HAWKER BEECHCRAFT	G58
OPERADOR	REGISTRO	OPERAÇÃO
CALDEMA EQUIPAMENTOS INDUSTRIAIS LTDA	TPP	PRIVADA

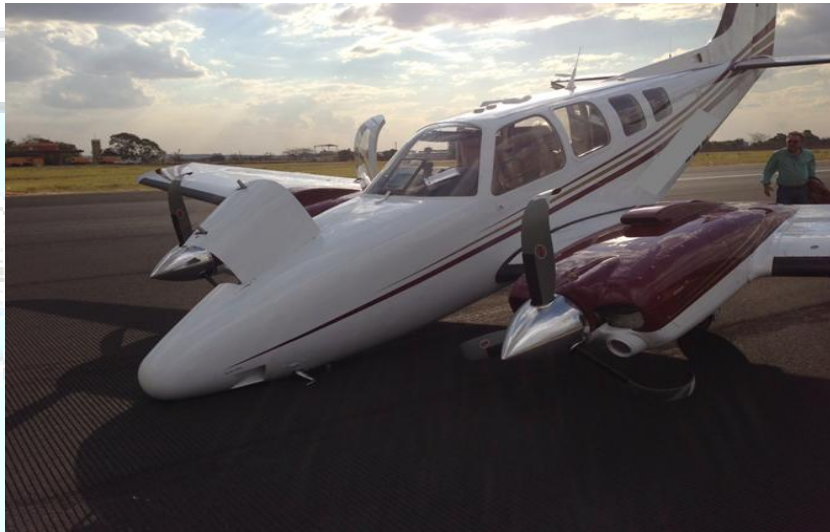
Na sequência, as hélices colidiram contra o solo, ocasionando a parada dos motores. A aeronave percorreu alguns metros, com hélices e nariz no solo, parando sobre a pista.

Figura 1 - Posição de parada da aeronave.

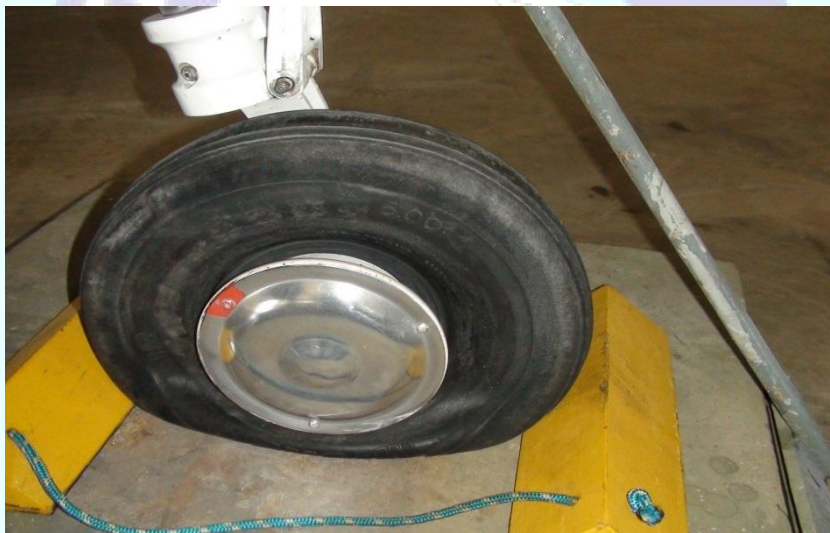
Após a ocorrência, a aeronave apresentou a característica de pneu do trem de nariz desinflado.

Figura 2 - Pneu de nariz desinflado.

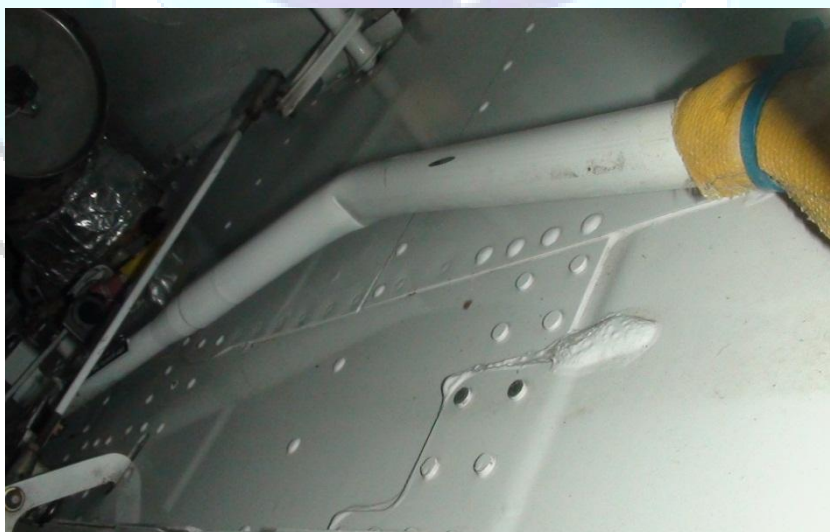
Foi observado dano na haste-guia de retração/abaixamento do trem de nariz.

Tal dano, por estar no sentido de flexão da haste, deve ter sido ocasionado pelo recolhimento do trem no solo, que danificou também as portas do compartimento.

A haste-guia é dimensionada para suportar esforços no sentido longitudinal, possuindo rigidez para compressão e extensão, mas não suporta ação de força no sentido contrário ao seu comprimento.

Figura 3 - Dano na haste-guia da retração do trem auxiliar.

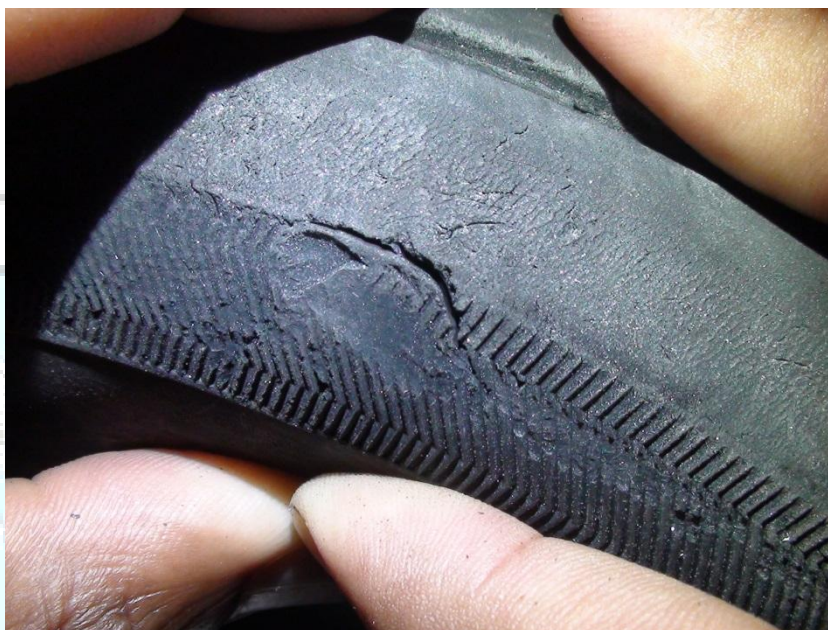
Figura 4 - Dano na banda de rodagem do pneu.

De acordo com a investigação, foi possível concluir que o rasgo no pneu ocorreu por um objeto perfurante que propiciou o esvaziamento do pneu de nariz, durante o taxi e/ou decolagem de SDJO, de forma que, por ocasião do toque do trem auxiliar no solo, durante o pouso em SBRP, ocorreu uma forte vibração, oferecendo uma resistência ao avanço da aeronave.

A partir daí, a dinâmica do movimento impulsionou a perna de força do trem de pouso para trás, fazendo com que o trem de nariz fosse parcialmente recolhido.

O Operador da aeronave foi alertado para a necessidade de máxima cautela nas operações em pistas e pátios não preparados ou com presença de detritos, os quais sujeitam até mesmo à suspensão das atividades.
