CENTRO DE INVESTIGAÇÃO E PREVENÇÃO DE ACIDENTES AERONÁUTICOS

RELATÓRIO FINAL SIMPLIFICADO (SUMA)

DADOS DA OCORRÊNCIA			
Nº DA OCORRÊNCIA	DATA - HORA	INVESTIGAÇÃO	SUMA Nº
179/A/2014	27/OUT/2014 - 16:30 (UTC)	SERIPA V	A-179/CENIPA/2014
CLASSIFICAÇÃO DA OCORRÊNCIA	TIPO DA OCORRÊNCIA	COORDENADAS	
ACIDENTE	FALHA DO MOTOR EM VOO	25°14'36"S	048°55'59"W
LOCALIDADE	MUNICÍPIO	UF	
FORA DE AERÓDROMO	CAMPINA GRANDE DO SUL	PR

DADOS DA AERONAVE		
MATRÍCULA	FABRICANTE	MODELO
PP-JRL	ROBINSON HELICOPTER	R22 BETA
OPERADOR	REGISTRO	OPERAÇÃO
ESC.DE AVIACAO CIVIL ASAS ROTATIVAS LTDA.	PRI	INSTRUÇÃO

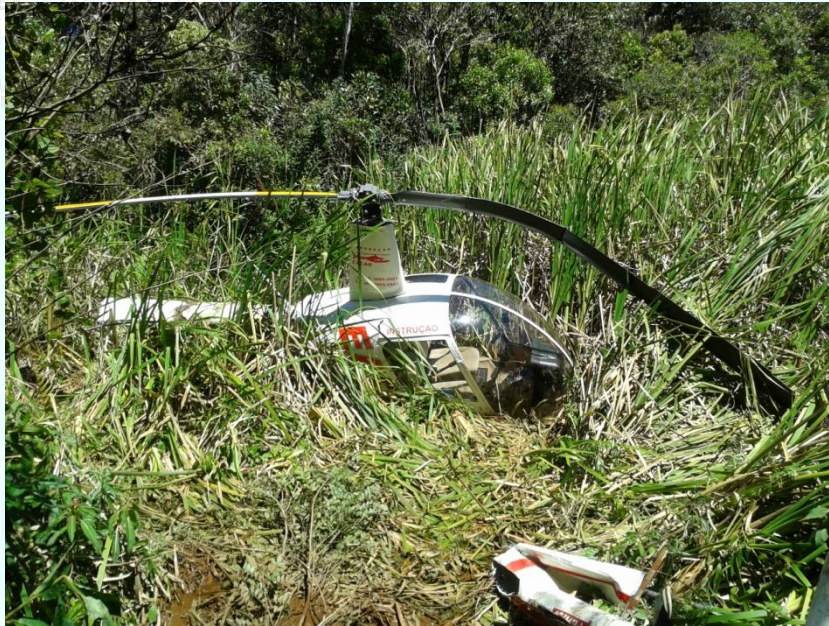
Durante treinamento de voo reto e nivelado o instrutor assumiu os comandos ao perceber que a aeronave havia perdido potência e rotação. Na sequência, observou o acendimento da luz e o som da buzina de baixa rotação. O instrutor realizou o pouso forçado em uma área de charco com capim alto (Figura 1).

A aeronave teve danos substanciais. Os tripulantes saíram ilesos.

Figura 1 - Posição da aeronave após o pouso forçado.

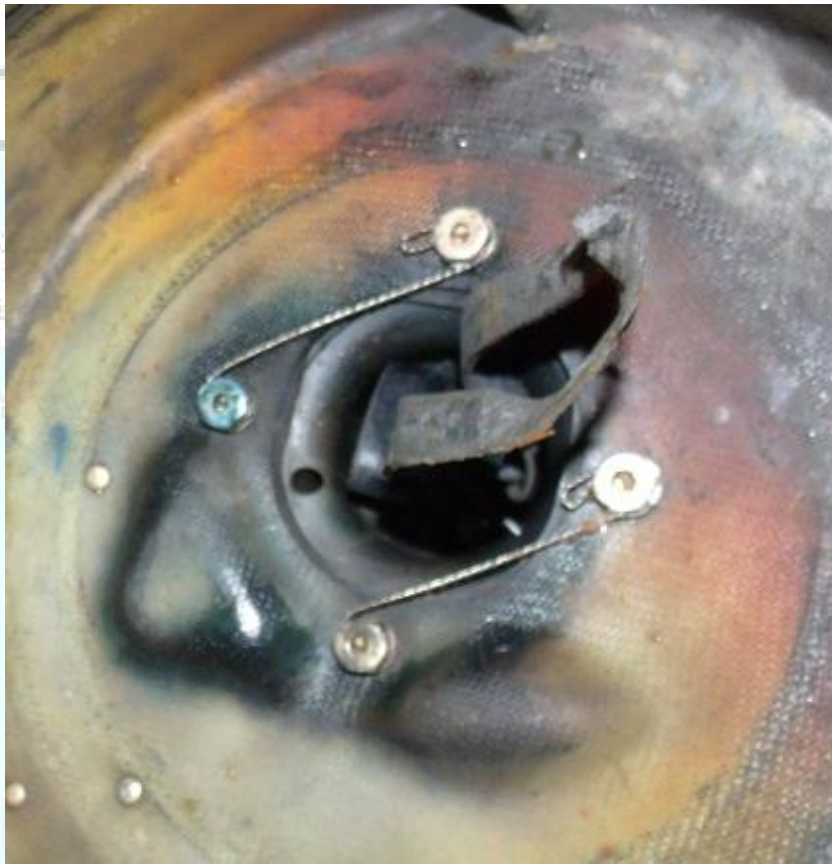
Os trabalhos de investigação realizados no motor da aeronave, acompanhados por representantes do SERIPA V e do Departamento de Ciência e Tecnologia da Aeronáutica (DCTA), comprovaram que a perda de potência do motor estava relacionada com o deslocamento da junta de vedação do filtro de ar do motor, a qual foi sugada pelo carburador e retida no *venturi*, obstruindo parcialmente a passagem de ar (Figura 2).

Ao emitir o *Service Bulletin SB-110* o fabricante adotou medidas mitigadoras que afastavam a contribuição do processo de fabricação do componente, visto que o material

utilizado como adesivo para colar a junta ao filtro de ar apresentou discrepância, uma vez que reagia ao ser exposta à gasolina de aviação, vindo a perder sua aderência.

Figura 2 - Junta de vedação do filtro de ar retida no venturi.

O *Service Bulletin SB-110*, ao prever a troca do filtro de ar B771-1 revisão C ou prévia pelo filtro de ar B711-1 revisão D ou subsequente até 31 de dezembro de 2014, corrigiu a deficiência dos filtros anteriores ao utilizar material adesivo de qualidade superior, e evitou a necessidade de inspeções diárias da junta de vedação do filtro de ar.

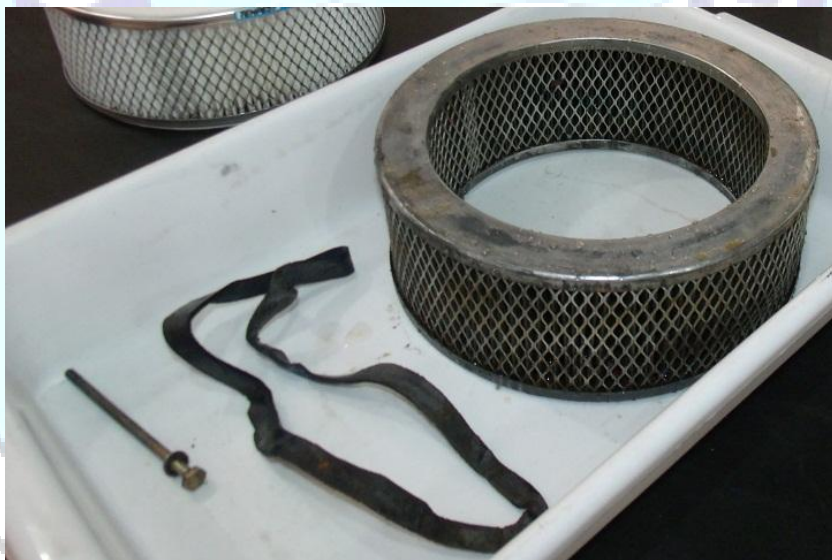
Enquanto não era trocado o filtro de ar, o *SB-110* previa a inspeção da junta de vedação do filtro de ar antes do primeiro voo do dia, considerando o filtro de ar não-aeronavegável caso houvesse qualquer desprendimento da junta de vedação (Figura 3).

Apesar de a aeronave estar equipada com um filtro de ar B771-1 revisão C, não havia qualquer registro de que o operador da aeronave realizava a inspeção prevista no *SB-110*.

Figura 3 - Filtro de ar da aeronave com total desprendimento da junta de vedação.
