CENTRO DE INVESTIGAÇÃO E PREVENÇÃO DE ACIDENTES AERONÁUTICOS

RELATÓRIO FINAL SIMPLIFICADO (SUMA)

DADOS DA OCORRÊNCIA					
Nº DA OCORRÊNCIA	DATA - HORA	INVESTIGAÇÃO	SUMA Nº		
146/A/2013	15/AGO/2013 - 11:00 (UTC)	SERIPA VI	A-146/CENIPA/2013		
CLASSIFICAÇÃO DA OCORRÊNCIA	TIPO DA OCORRÊNCIA		COORDENADAS		
ACIDENTE	PERDA DE CONTROLE NO SOLO		16°15'44"S	047°57'54"W	
LOCALIDADE		MUNICÍPIO	UF		
AERÓDROMO BRIGADEIRO ARARIPE MACEDO		LUZIÂNIA	GO

DADOS DA AERONAVE					
MATRÍCULA	FABRICANTE		MODELO		
PP-KBP	XAVANTE		A-122-B		
OPERADOR		REGISTRO	OPERAÇÃO		
AEROCLUBE DE BRASÍLIA		PRI	INSTRUÇÃO

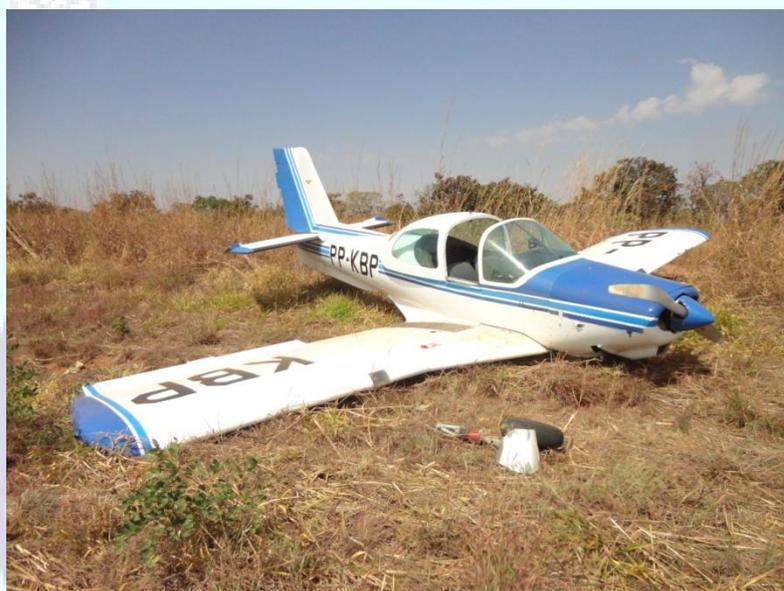
A aeronave teve danos substanciais na hélice, no motor, no trem de pouso e na fuselagem.

Figura1 - Estado geral da aeronave após o acidente.

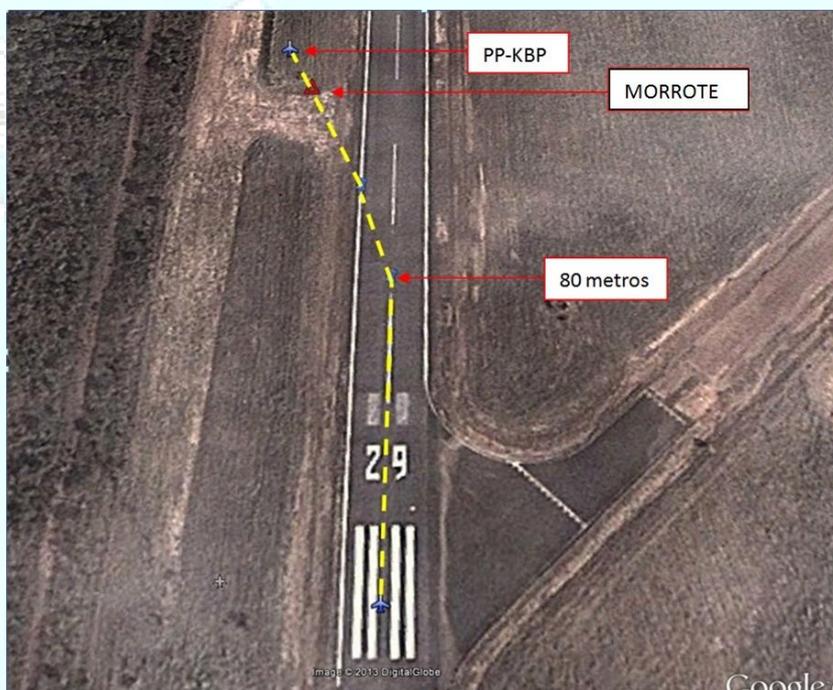
Figura 2 - Croqui.

Ao iniciar a corrida de decolagem, a aeronave manteve-se no eixo central da pista por, aproximadamente, 80 metros. A partir desta distância, a aeronave começou a derivar para esquerda de forma constante até sair da pista e colidir contra o obstáculo localizado na área de escape da respectiva lateral.

Ao perceber que a saída da pista era inevitável, o instrutor reduziu a potência do motor. Contudo, a inércia de movimento da aeronave não impediu a sua parada antes de colidir contra o obstáculo, situado dentro dos limites da área de escape da pista.

Em 14 de maio de 2013, o Sexto Serviço Regional de Investigação e Prevenção de Acidentes Aeronáuticos emitiu o Ofício nº 16/CH/806 para o Operador de Aeródromo do Aeroporto Brigadeiro Araripe Macedo, solicitando o estabelecimento de um plano de manutenção das áreas de escape daquele aeródromo.

A resposta para o ofício foi formalizada pela Carta nº 017/OFIC/2013, de 25 de maio de 2013, na qual o Operador do Aeródromo responde que já foram tomadas medidas para melhorar as condições das áreas de escape e que a manutenção das mesmas seria realizada com maior periodicidade.
