CENTRO DE INVESTIGAÇÃO E PREVENÇÃO DE ACIDENTES AERONÁUTICOS

RELATÓRIO FINAL SIMPLIFICADO (SUMA)

DADOS DA OCORRÊNCIA			
Nº DA OCORRÊNCIA	DATA - HORA	INVESTIGAÇÃO	SUMA Nº
---	12/SET/2012 - 12:00 (UTC)	SERIPA VI	A-590/CENIPA/2014
CLASSIFICAÇÃO DA OCORRÊNCIA	TIPO DA OCORRÊNCIA	COORDENADAS	
ACIDENTE	PERDA DE CONTROLE NO SOLO	14°17'57"S	047°30'36"W
LOCALIDADE	MUNICÍPIO	UF	
AERÓDROMO DE ALTO PARAÍSO	ALTO PARAÍSO	GO

DADOS DA AERONAVE		
MATRÍCULA	FABRICANTE	MODELO
PP-KBU	XAVANTE	A-122-A
OPERADOR	REGISTRO	OPERAÇÃO
AEROCLUBE DE BRASÍLIA	PRI	INSTRUÇÃO

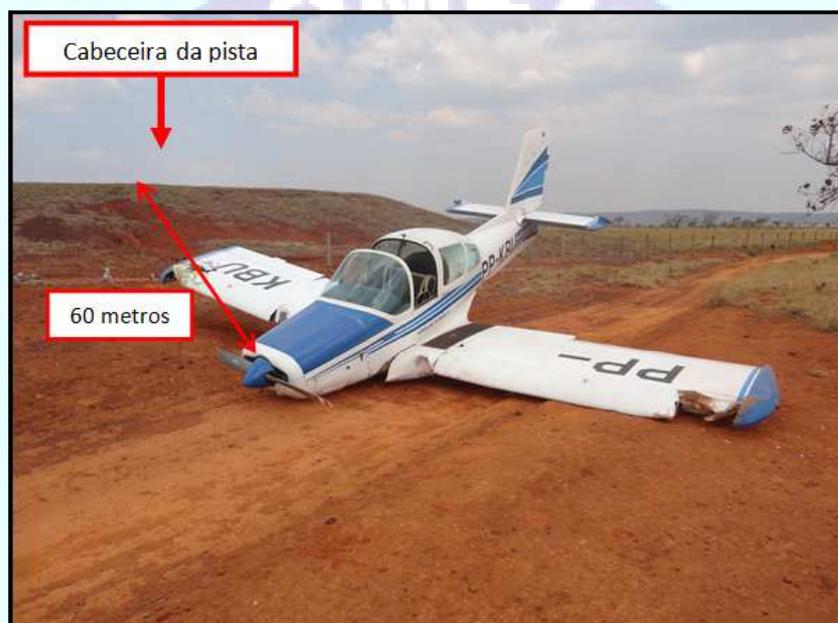
A aeronave ultrapassou o limite final da pista, colidiu contra uma cerca e parou 60m após a cabeceira.

A aeronave teve danos substanciais.

Figura 1 - Aeronave após a parada total.

- k) no teste do motor e seus componentes não foram encontradas discrepâncias;
- l) a aeronave teve danos substanciais na estrutura, nos trens de pouso, no motor e na hélice; e

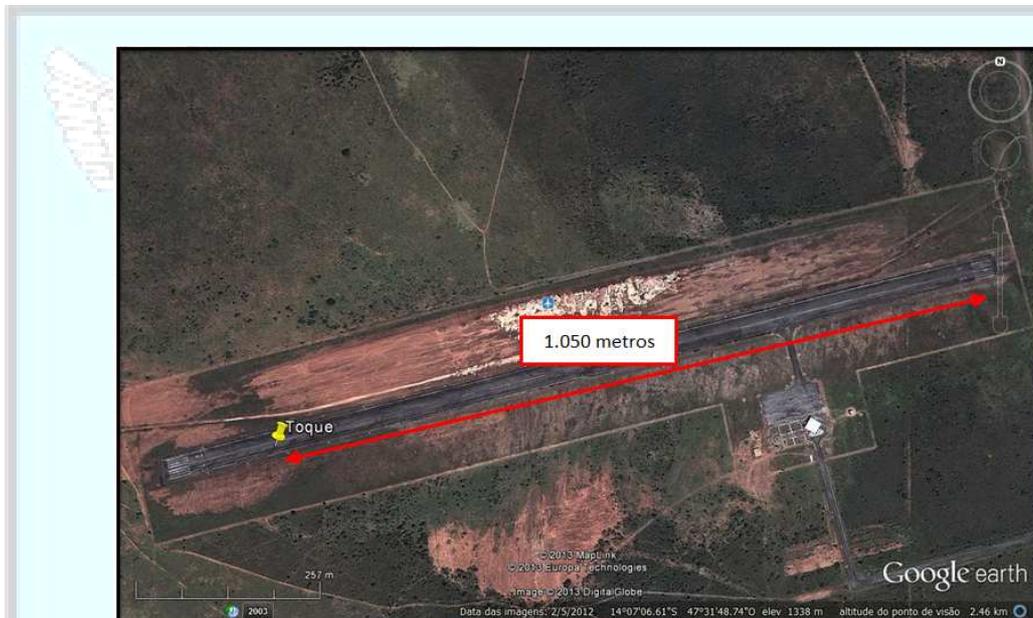
Ao observar que esses parâmetros não eram atingidos, o instrutor optou pelo pouso em frente. O toque no solo ocorreu com cerca de 160m de pista remanescente.

As marcas de frenagem da aeronave ficaram evidenciadas com 1050m de pista percorridos, ou seja, 150m de pista remanescente.

Figura 2 – Posição de frenagem da aeronave em relação ao ponto de início da decolagem.
