COMANDO DA AERONÁUTICA
CENTRO DE INVESTIGAÇÃO E PREVENÇÃO DE
ACIDENTES AERONÁUTICOS

RELATÓRIO FINAL
A - Nº 022/CENIPA/2013

<u>OCORRÊNCIA:</u>	ACIDENTE
<u>AERONAVE:</u>	PP-KST
<u>MODELO:</u>	G-58
<u>DATA:</u>	13SET2011

O presente Relatório Final refere-se ao acidente com a aeronave PP-KST, modelo G-58, ocorrido em 13SET2011, classificado como perda de controle em voo.

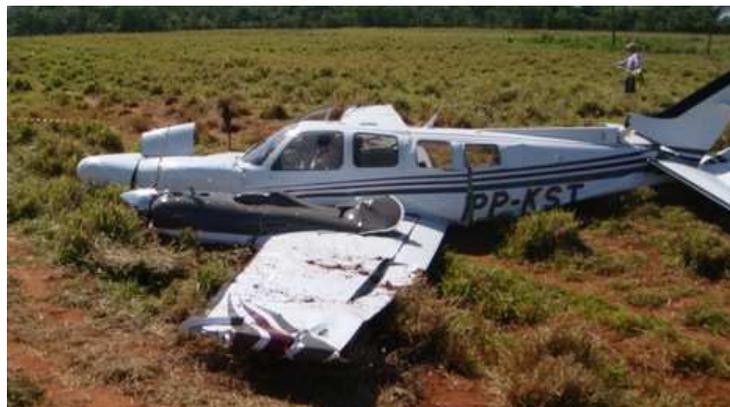
Não houve fogo após a colisão da aeronave contra o solo, e a distribuição dos destroços ficou concentrada.

Figura nº1 Situação dos destroços da aeronave.

O trem de pouso, do tipo retrátil, foi encontrado na posição baixado. Os flapes também foram encontrados baixados na posição DN (30°). Os compensadores do profundor indicavam posição 13 UP e os demais compensadores na posição neutro.

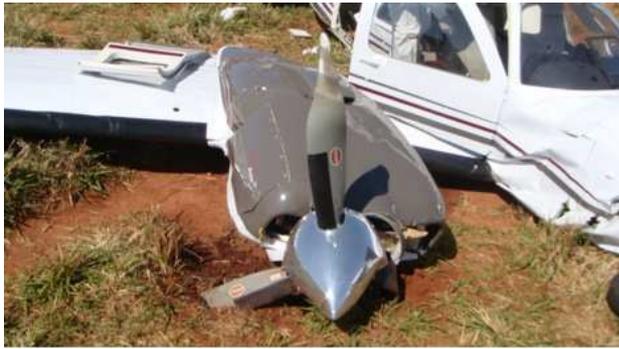
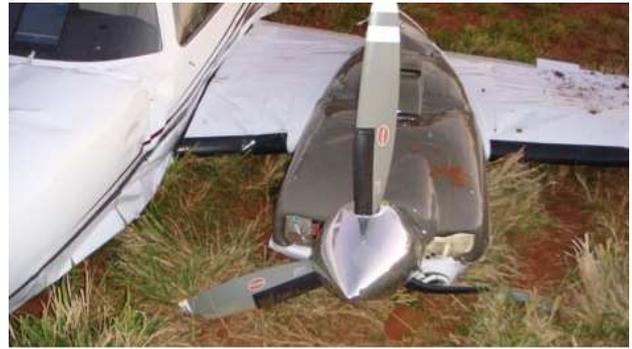
Por meio dos exames visuais nas hélices, constatou-se que a aeronave estava girando no sentido anti-horário no momento do impacto contra o solo, sendo que a hélice do motor esquerdo colidiu contra o solo quase parada e a hélice do motor direito encontrava-se com baixa rotação.

Figuras nº2 e nº3 Detalhes das hélices esquerda e direita.

Por meio da análise dos danos ocorridos nas hélices, observou-se que a aeronave estava girando no sentido anti-horário no instante em que ocorreu o impacto contra o solo.

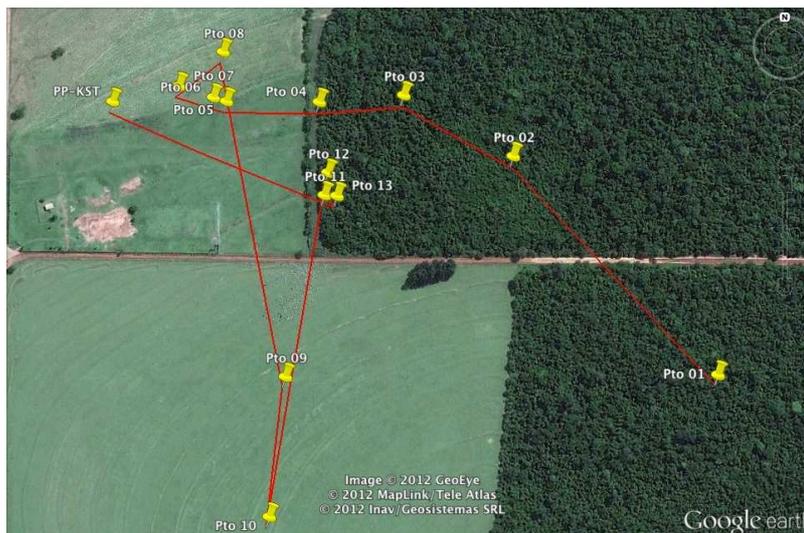
Às 08h35min46seg (Pto. 02), o GPS registrou uma altitude máxima de 9.604 pés e 82 nós de velocidade. A partir deste ponto, a altitude e a velocidade decresceram e houve uma grande variação de proa.

Figura nº4 - Trajetória da aeronave pelo *Google earth*.

A partir do (Pto. 3), as indicações de altitude e velocidade não podem ser consideradas totalmente confiáveis.

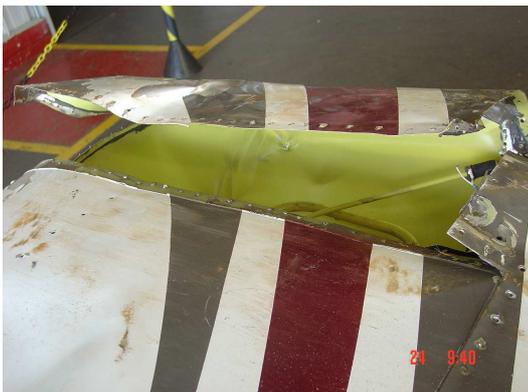
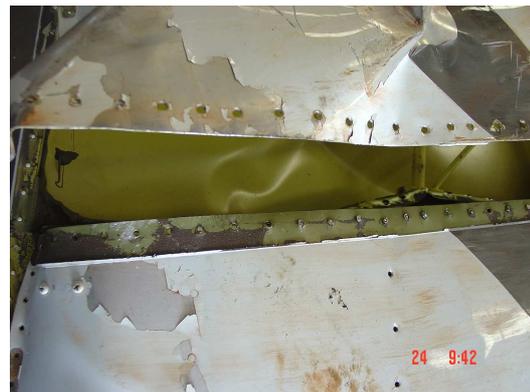
Figuras nº5 e nº6 Asa direita, tanque da ponta da asa (seção molhada) com rompimentos dos rebites.

Constatou-se que os rebites dos tanques das pontas das asas (seção molhada- *wing tip fuel tank*) falharam por sobrecarga, em razão da pressão exercida durante o giro contínuo da aeronave em parafuso chato.

Este giro provocou forças suficientes para a ruptura dos rebites, visto que eles não têm função estrutural e sim de recobrimento. O rompimento dos rebites levou à saída total do combustível dos tanques ainda durante a queda da aeronave.

Durante o giro do parafuso chato, a força centrífuga foi responsável pelos rompimentos dos rebites das pontas das asas, onde se localizavam os tanques de pontas de asa “*wing tip fuel tank*”.
