# COMANDO DA AERONÁUTICA

## CENTRO DE INVESTIGAÇÃO E PREVENÇÃO DE ACIDENTES AERONÁUTICOS

### RELATÓRIO FINAL SIMPLIFICADO (SUMA)

DADOS DA AERONAVE		
MATRÍCULA	FABRICANTE	MODELO
PP-MEJ	ROBINSON HELICOPTER	R22
OPERADOR	REGISTRO	OPERAÇÃO
HELIMAX ESCOLA DE AVIAÇÃO CIVIL LTDA	PRI	INSTRUÇÃO

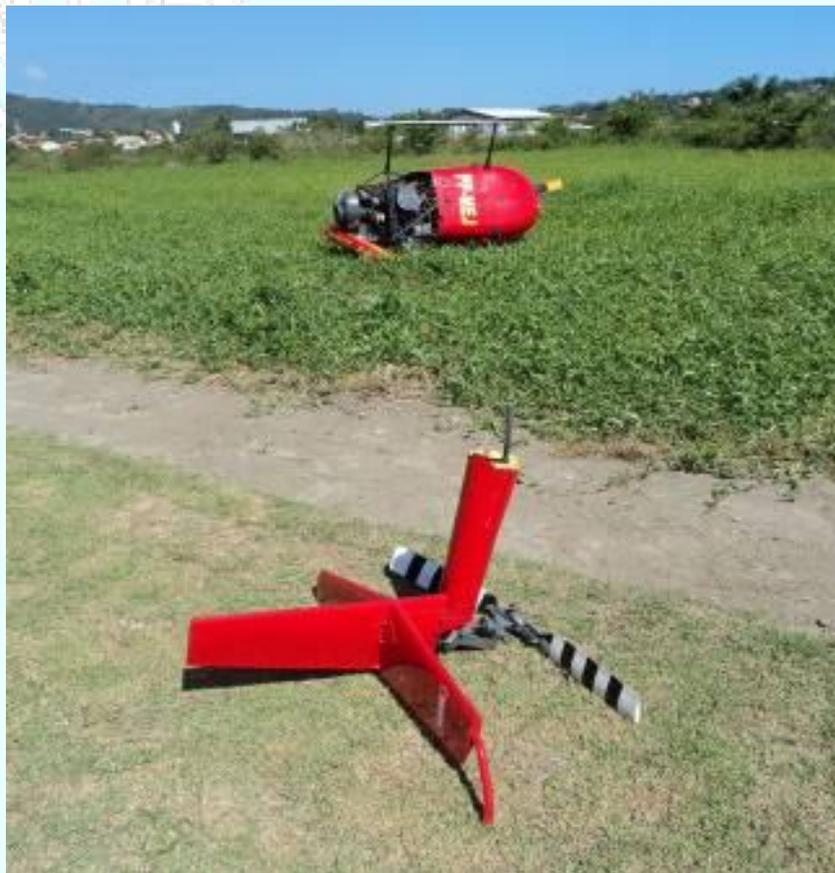
Figura 1 - Vista geral dos destroços da aeronave. |

As pás do rotor principal estavam deformadas para baixo, indicando impacto com o solo com baixa rotação do rotor principal.

Após o pouso corrido, a aeronave guinou para a esquerda, perdendo a reta. O movimento lateral de derrapagem causado pela perda da reta resultou em uma componente lateral que, ao se deparar com um ponto de pivô (esquis com algum tipo de

restrição ao movimento), causou a inclinação da aeronave até exceder seus limites, causando o rolamento dinâmico.

Após o acidente, foi realizada uma reunião com os proprietários da HELIMAX, os quais foram orientados a criar um método de padronização de instrução a ser ministrada pela Escola. A Helimax prontificou-se em elaborar um "Guia de Padronização de Instrução" o mais rápido possível.
