CENTRO DE INVESTIGAÇÃO E PREVENÇÃO DE ACIDENTES AERONÁUTICOS

RELATÓRIO FINAL SIMPLIFICADO (SUMA)

DADOS DA OCORRÊNCIA			
Nº DA OCORRÊNCIA	DATA - HORA	INVESTIGAÇÃO	SUMA Nº
---	27/MAR/2011 - 20:15 (UTC)	SERIPA IV	A-584/CENIPA/2014
CLASSIFICAÇÃO DA OCORRÊNCIA	TIPO DA OCORRÊNCIA	COORDENADAS	
ACIDENTE	PERDA DE CONTROLE EM VOO	23°08'58"S	046°33'43"W
LOCALIDADE	MUNICÍPIO	UF	
ATIBAIA RESIDENCE HOTEL	ATIBAIA	SP

DADOS DA AERONAVE		
MATRÍCULA	FABRICANTE	MODELO
PP-MIE	ROBINSON HELICOPTER	R-44
OPERADOR	REGISTRO	OPERAÇÃO
NATAL AIR SERVIÇOS DE CONSULTORIA A EMPRESAS AÉREAS Ltda	PRI	PRIVADA

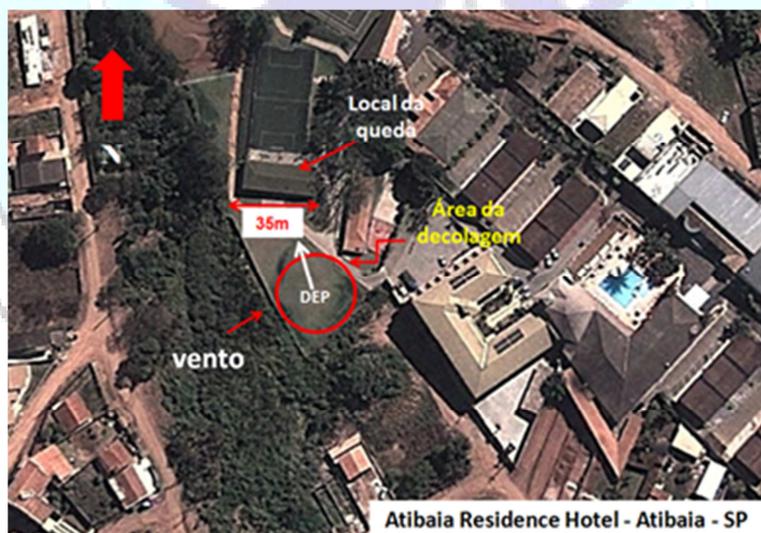
Figura 1 - Vista geral do local do acidente.

O local de decolagem da aeronave no Atibaia Residence Hotel, na cidade de Atibaia, SP, possuía uma área de, aproximadamente, 350 metros quadrados, com elevação de 2.650ft (808m).

Com uma superfície seca e regular, o perímetro da área era cercado, nos setores oeste e sul, por muros de 2m de altura e árvores de até 20m de altura.

O setor norte constituía um corredor livre de árvores para decolagem, com aproximadamente 35m de comprimento.

No centro deste corredor livre havia uma construção de aproximadamente 12m de altura, com cobertura de telhas de 25m x 10m.

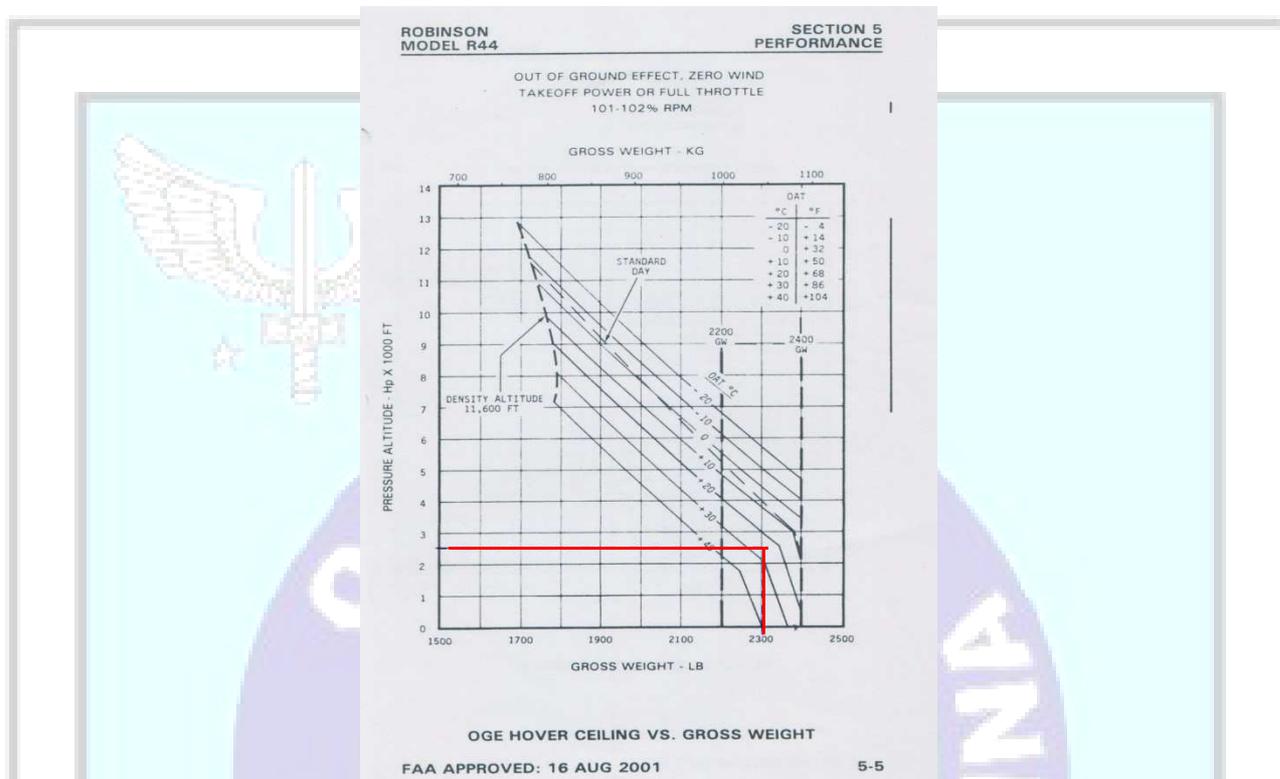
Figura 2 - Cálculo do peso de decolagem.

A aeronave estava com 2.373,6lb/1.077kg, no momento da decolagem do acidente.

Seu PMD era de 2.400lb/1.089kg, conforme estabelecido pelo fabricante do helicóptero e constante na Ficha de Peso e Balanceamento.

Com base no referido gráfico, interpolando-se a altitude-pressão do local de decolagem (2650ft), com a temperatura presumida de 25°C, em Atibaia, SP, obteve-se que o peso máximo de decolagem seria de 2.300lb/1.043kg.

De acordo com o gráfico de desempenho, o peso máximo permitido para o voo do acidente era de 2.300lb/1.043kg e a aeronave estava com 2.373,6lb/1.077kg, portanto, 37kg acima do máximo permitido.

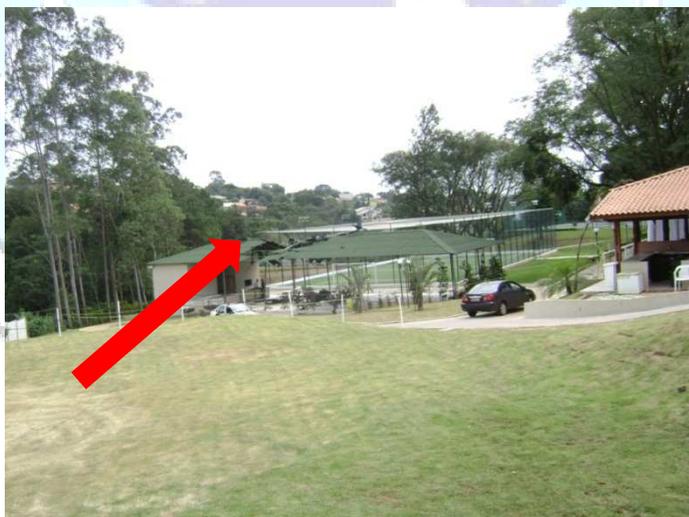
Figura 3 - Trajetória de decolagem da aeronave.

A decolagem foi realizada na vertical, até que houvesse altura suficiente para livrar os obstáculos à frente.

Quando a aeronave iniciou o deslocamento à frente, de acordo com o relato do piloto, este sentiu a influência de uma componente de vento entre o través esquerdo e a cauda do helicóptero.

Neste momento, houve uma queda de rotação do rotor principal e perda de sustentação, provavelmente, devido à transição do voo "dentro do efeito solo" (IGE) para o voo "fora do efeito solo" (OGE).

O piloto alegou ter iniciado uma curva à direita para retornar ao local de decolagem.

A aeronave fez um giro de, aproximadamente, 270° à direita, e apoiou-se bruscamente sobre o telhado de uma edificação.

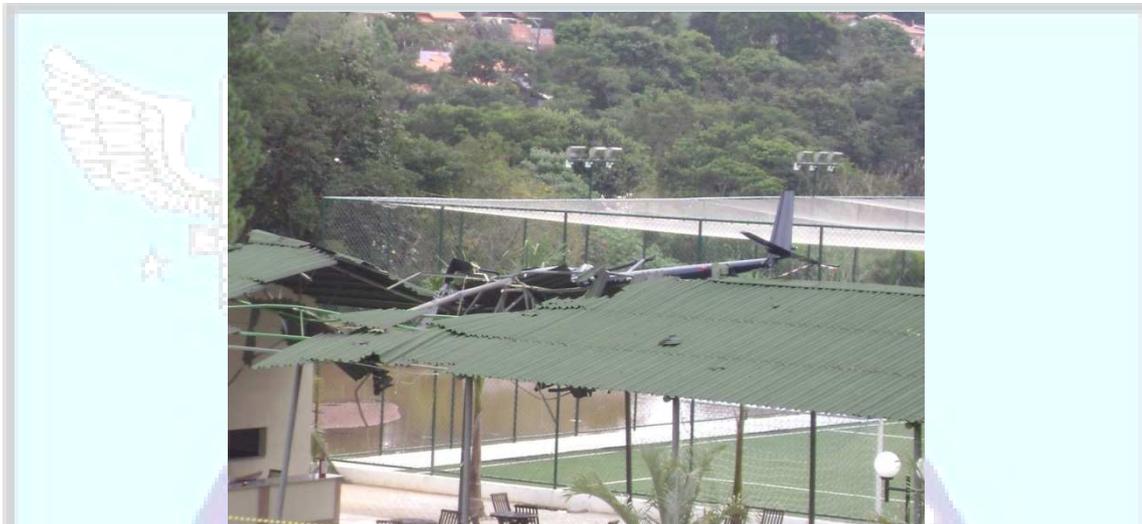
Figura 4 - Detalhes do helicóptero preso à estrutura da edificação.

Danos substanciais nos rotores, nas transmissões, no cone de cauda e na cabine.

Em razão da fragilidade da estrutura da edificação, o helicóptero afundou e ficou preso pelas ferragens.
